| タイトル | 地域財としての建築ストック：地域再生に資する空き家の診断・リノベーション技術に関する研究 |

# 地域財としての建築ストック

## 地域再生に資する空き家の診断・リノベーション技術に関する研究

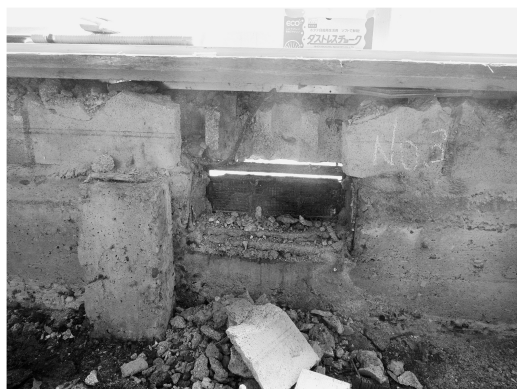
中性化は床下換気口上部のS2は換気等の影響を受け、他の調査箇所よりも早く進行したもの

| 記号 | 位置 | 鉄筋種別 | 鉄筋の腐食グレード | 鉄筋のかぶり厚さ (mm) | 充填コンクリートの中性化深さ (mm) |
|---|---|---|---|---|---|
| S2 | 開口下部 | $\phi 13$ | Ⅳ | 0 | 全断面 |

と推察された（写真 5）。E1, E2 は一般的な壁部分，S1 は開口端部であるが，中性化深さはそれぞれ 0, 15, 0 mm であった。

写真 5 換気口上部に露出する鉄筋 (S2)

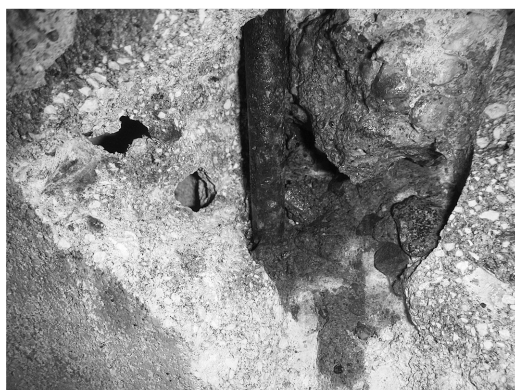
鉄筋の腐食グレードは，中性化深さが鉄筋のかぶり厚さまで到達していない E1, E2 ではⅡと軽微な腐食となっているが，鉄筋のかぶり厚さが全くない，即ち，施工時に鉄筋が孔の中心に配筋されず，孔の側面に寄った状態で施工されている場合は，構造性能に影響を及ぼすグレードⅢ，Ⅳの腐食状況であった（写真 6）。また，これらは開口下部であるため，開口廻りからシーリング等の劣化によって浸入した雨水等が影響している可能性もある。

写真 6 ブロック孔側面に寄って配筋された鉄筋。コンクリートは中性化していない（濃灰色）が，ブロックと鉄筋の隙間に充填されていないため，腐食している。

以上より、例え中性化が進行しにくい充填材を使用していても、施工において鉄筋がかぶり厚さを十分にとれる孔の中心に配筋されていなければ、鉄筋の腐食が進行してしまう可能性があること、開口廻りでは、シーリング等の防水材の劣化によって腐食が進行してしまう可能性があることが示唆された。

- ・コンクリートブロック壁中の鉄筋はブロック孔側面に寄って配置される場合、腐食が進行しやすくなるため、施工時に十分に注意する必要がある。また、開口付近では、劣化部からの水の浸入により腐食が促進される可能性が示唆された。

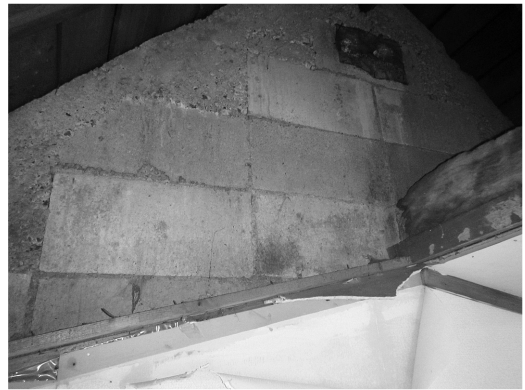
表 7 に文献 3) の簡易診断による耐震性の判定結果を示す。本建築物は床面積  $46.37 \text{ m}^2$  (X 方向  $7.28 \text{ m}$ , Y 方向  $6.37 \text{ m}$ ) の矩形平面を有しており、南面と北面に開口部が多いため、Y 方向と比較して X 方向の壁量が小さくなっている。耐力壁の厚さは最小値 ( $150 \text{ mm}$ )、ブロック種別は最も弱い北海道旧 A 種に仮定し、安全側の計算を行っている。なお、本建築物は北海道に多く見られる中 2 階形式の三角屋根補強コンクリートブロック造住宅であり、中 2 階の妻壁は写真 7 に示す通りコンクリートブロック造であった。壁上部はコンクリートで抑えられていた。これらの面外方向への転倒については通常の補強筋量が確保され、補強筋の上下端部の定着に問題がなければ十分な耐力が確保できることが文献 3) に示されていることから計算を省略した。

写真7 中2階妻壁の状況
