北海道における鉄筋コンクリート造建築物の外断熱外装材の 耐久性確保に関する研究

足立 裕介*

Research on ensuring durability of external insulation materials for reinforced concrete buildings in Hokkaido

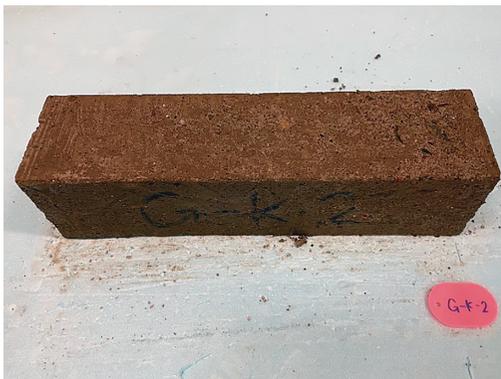
写真1 現在の施工法で作成した供試体劣化状況¹³⁾
(72サイクル)

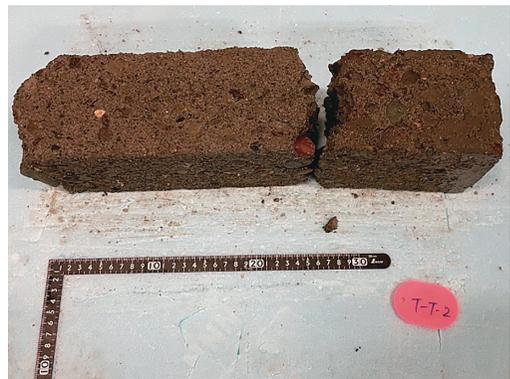
写真2 1960年代の施工法で作成した供試体劣化状況¹³⁾
(72サイクル)

実際に1960年代の施工要領¹¹⁾¹²⁾をもとにコンクリートを作成し、それらに対し「JIS A1148コンクリートの凍結融解試験方法水中凍結融解試験方法」を実施した結果、コンクリートの凍結融解抵抗性が低いことが明らかとなった¹³⁾。以上より、モルタルによる保護性能が十分ではなく、さらにコンクリートも凍結融解抵抗性が低いため、グレードが大きくなったと言える。複

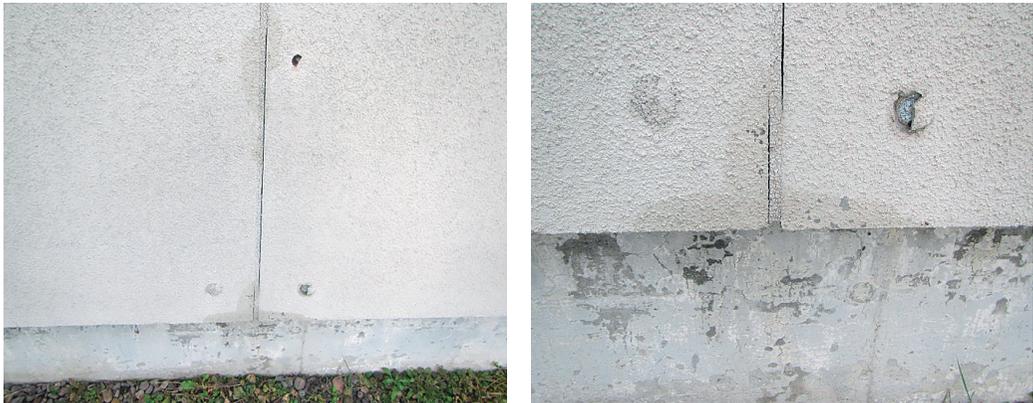
写真3 複合板間シーリングの切れからの水の浸入と滲出、ファスナー頭部における剥離 (右は接写)

複合板間にはシーリングが施工されているものの、複合板とシーリング界面の接着が切れており、水が浸入しやすい状況となっている。写真は撮影前に比較的強い降雨（5mm/時程度）が15分ほどあった際に撮影したものであり、雨水が複合板背面へ浸入してしまっていることがわかる¹⁴⁾。
