北海道における鉄筋コンクリート造建築物の外断熱外装材の 耐久性確保に関する研究

足立 裕介*

Research on ensuring durability of external insulation materials for reinforced concrete buildings in Hokkaido

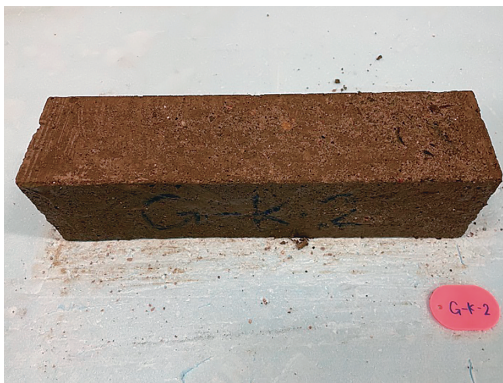
写真1 現在の施工法で作成した供試体劣化状況¹³⁾
(72サイクル)

実際に1960年代の施工要領¹¹⁾¹²⁾をもとにコンクリートを作成し、それらに対し「JIS A1148コンクリートの凍結融解試験方法水中凍結融解試験方法」を実施した結果、コンクリートの凍結融解抵抗性が低いことが明らかとなった¹³⁾。以上より、モルタルによる保護性能が十分ではなく、さらにコンクリートも凍結融解抵抗性が低いため、グレードが大きくなったと言える。複

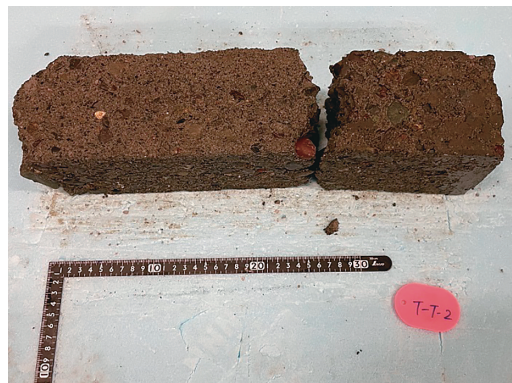
写真2 1960年代の施工法で作成した供試体劣化状況¹³⁾
(72サイクル)

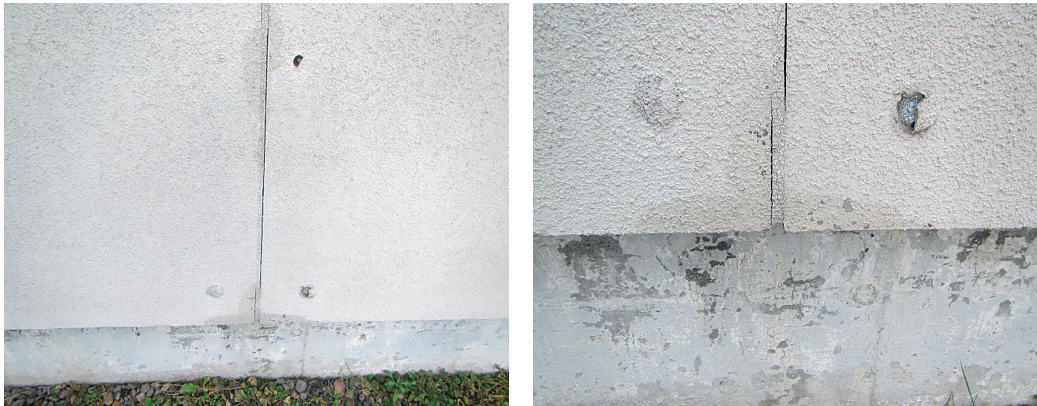
写真3 複合板間シーリングの切れからの水の浸入と滲出、ファスナー頭部における剥離 (右は接写)

複合板間にはシーリングが施工されているものの、複合板とシーリング界面の接着が切れており、水が浸入しやすい状況となっている。写真は撮影前に比較的強い降雨（5mm/時程度）が15分ほどあった際に撮影したものであり、雨水が複合板背面へ浸入してしまっていることがわかる¹⁴⁾。
