北海道における外断熱改修の鉄筋コンクリート躯体に対する有効性に関する研究

A Study on the Effectiveness of Exterior Thermal Insulation Renovation
for Reinforced Concrete Buildings in Hokkaido

要 旨

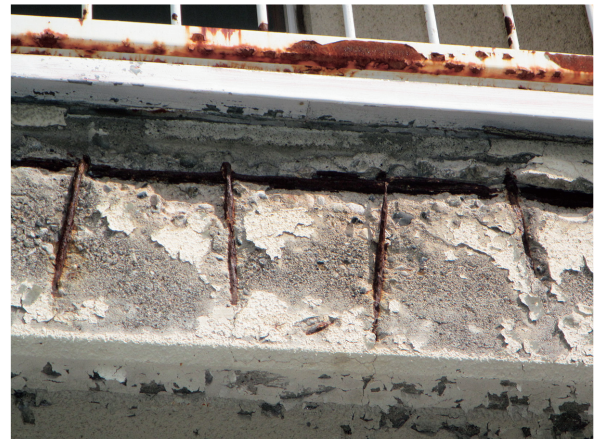
図4 バルコニー先端部の変状(建築物A)⁷⁾

外断熱改修されていない部位において、最も著しい劣化が確認された部位は、いずれの建築物においてもバルコニーの先端部分であり、図4に示すように、かぶり不足による鉄筋露出や塗装剥がれ、表層コンクリートのスケールが混在している状況であった。バルコニーは日射の当たる方位に設置されているため、凍結融解作用や乾湿を受けやすい環境である。また、上部からの水の接触を防ぐために笠木が設置されているものの、バルコニー支柱基部と笠木の取り合い部分に隙間が生じており、笠木の背面に水が侵入しやすい状況であった。これらに竣工当時の施工精度の低さが相まって変状が生じたものと推察された。

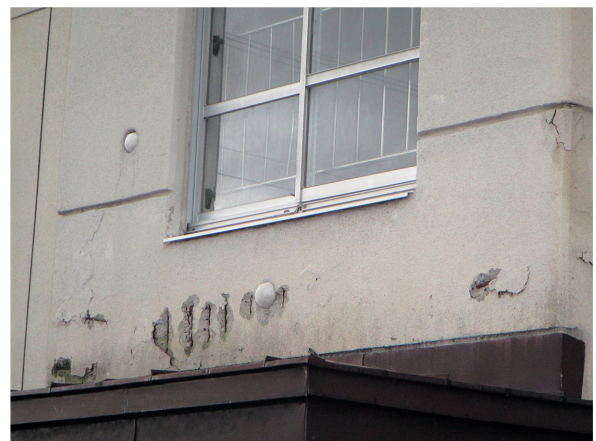
図5 階段室外壁の変状(建築物A)

一方、階段室が面している非バルコニー面では、窓の下部（または目地の下部）において腐食鉄筋の露出やコンクリートの浮き、剥がれが確認され

た（図5）. 施工精度の低さに加え、これらは窓や目地から流れ落ちる水の影響を受けているものと推察された.

図 5 に示した通り、窓下の壁に鉄筋の腐食とコンクリートの剥離が発生していることが明らかとなった。窓の下の壁は窓から流れ落ちる水の影響を大きく受ける部分であり、寒冷地では水による鉄筋腐食や凍害が発生する。これらの劣化により中性化が進みやすくなったと考えられる。

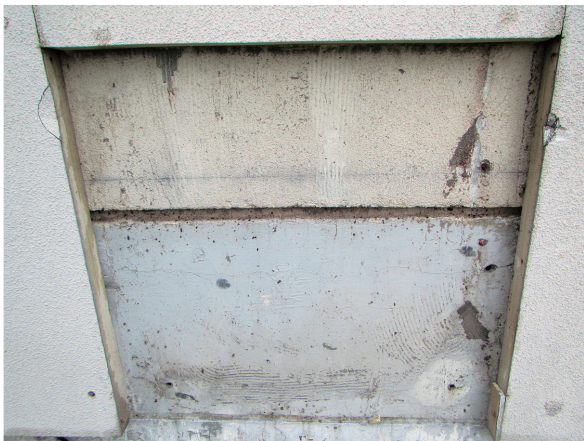
いずれの建築物においても外断熱を数か所で剥がし、外断熱背面のRC躯体状況を確認したが、外断熱改修されていない部分で確認された変状は全く確認されなかった. ただし、一部で水が侵入している状況が確認された（図6）.

図6 西面外断熱材撤去後の状況(建築物A). 撤去後表面が全体的に湿っていた.

ただし、外断熱やパネル間のシーリングの劣化により裏面に水が浸入すると、コンクリート表面の脆弱化がさらに進行する可能性がある。したがって、窓下部の外断熱面の防水対策状況を定期的に確認することが重要である。
