| タイトル | 木まくらぎの脱線防止に資する腐朽判定と犬くぎの引張抵抗力に関する研究 |
| 引用 | 開発論集(117): 89-111 |

木まくらぎの脱線防止に資する 腐朽判定と犬くぎの引張抵抗力に関する研究

上 浦 正 樹*

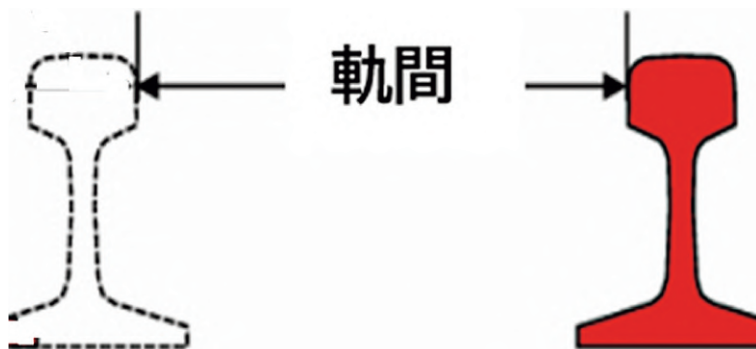
軌間とは左右のレールの距離を示す(図1)。レール上を車両が通過すると車輪によってレールの外側に向かって横圧(横方向の力)が作用する。木まくらぎに打ち込まれた犬くぎが横圧に対抗する。よって、木まくらぎに十分な支持力があれば、軌間は保持される。しかし、

図1 軌間の定義

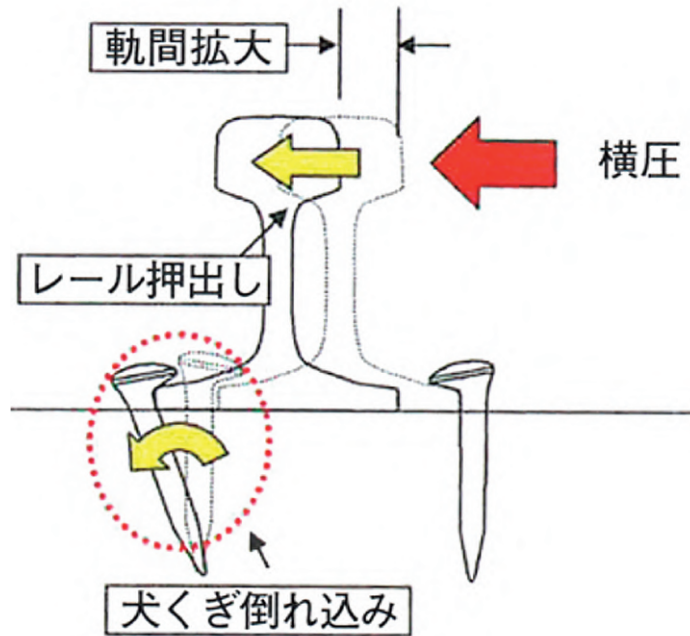
木まくらぎに腐食などにより支持力が確保できない場合は、図2に示すように犬くぎの倒れ込みによりレールが押し出され、軌間拡大が発生する。軌間拡大による車両の脱線は、左右レールの間隔が左右の車輪間隔よりも大きくなり、その結果として片方の車輪がレール間に落下して生じる。

図2 横圧と軌間拡大

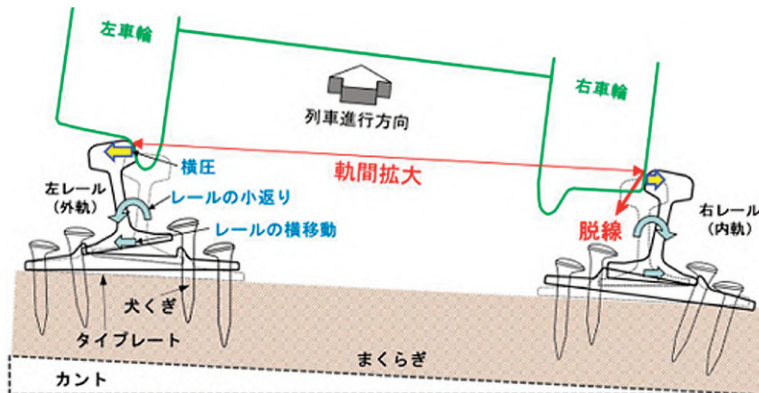
前述のいすみ鉄道の列車脱線事故において鉄道事故調査委員会の資料²⁾によると事故原因は、図3に示すように軌間拡大であった。その発生原因は木まくらぎの腐食と割れとされている。

図3 軌間拡大と脱線²⁾

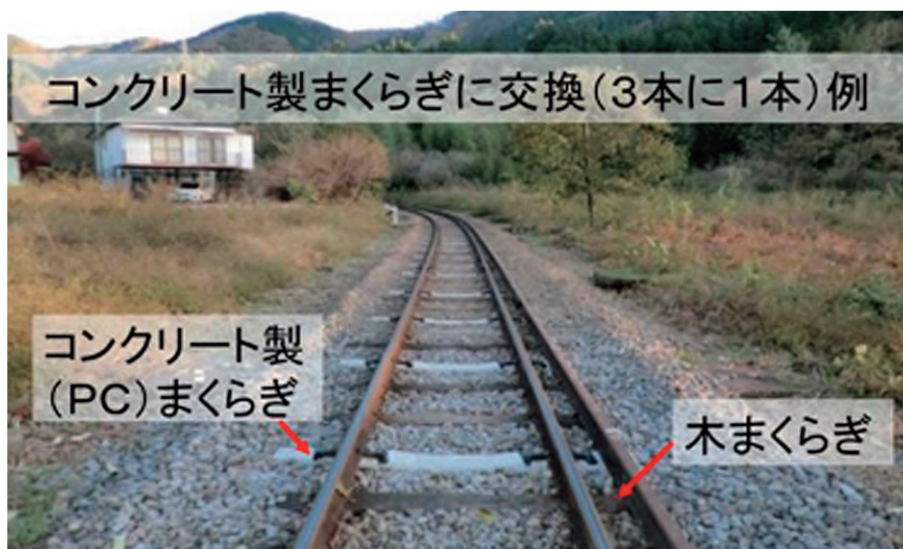
図4 軌間拡大防止対策（国土交通省）⁵⁾

これを受けて国土交通省から、図4に示すようにコンクリート製のまくらぎの交換等の促進を努めるようにとの指導がなされた⁵⁾。

そこで2018年には当時の鉄道事故調査委員会から国土交通省大臣へ木まくらぎの腐朽による軌間拡大で起こった列車脱線事故の対策としてコンクリート製のまくらぎの交換等の軌間拡大防止策を推進するように、意見陳述を行った。

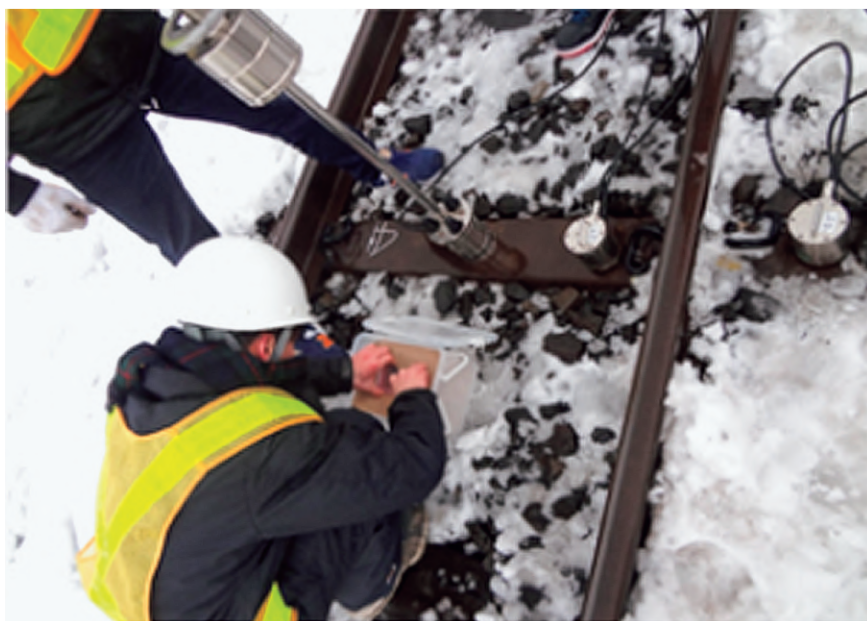
上浦らは客観的なデータを得るため科学的な手法である弾性解析による木まくらぎの検査を行う方法を検討した¹³⁾。その方法は、小型 FWD (図 5) を用いて動的載荷しその変位を本体と外部センサーで荷重と変位の関係を求める。ここで小型 FWD とはハンディーなタイプとして新たに開発された簡易型の FWD である。この重量は約 17 kg であり、約 5 kN の衝撃荷重によって載荷直下と載荷点から離れた任意の点のたわみ量を測定できるものである。これを用いてまくらぎの中央部に載荷しその変位量を測定する。これらの測定したたわみから、たわみ曲線 (A 曲線とする) を求める。次にまくらぎと道床等を弾性支承による有限のはりモデル (図 6) を仮定し、小型 FWD で測定した載荷荷重において曲げ剛性 (EI) とバネ定数 (K) を与えることでたわみの理論曲線 (B 曲線とする) を算定する。この A 曲線と B 曲線との差を平方して和を取る (残差平方和: RMS とする)。そして曲げ剛性 (EI) とバネ定数 (K) で変えてこの RMS ができるだけ小さくなるような理論曲線を求める (逆解析)。この RMS が最も小さい時の曲げ剛性 (EI) を当該の木まくらぎの曲げ剛性として、この EI を良・不良判定

図 5 小型 FWD による載荷変位測定

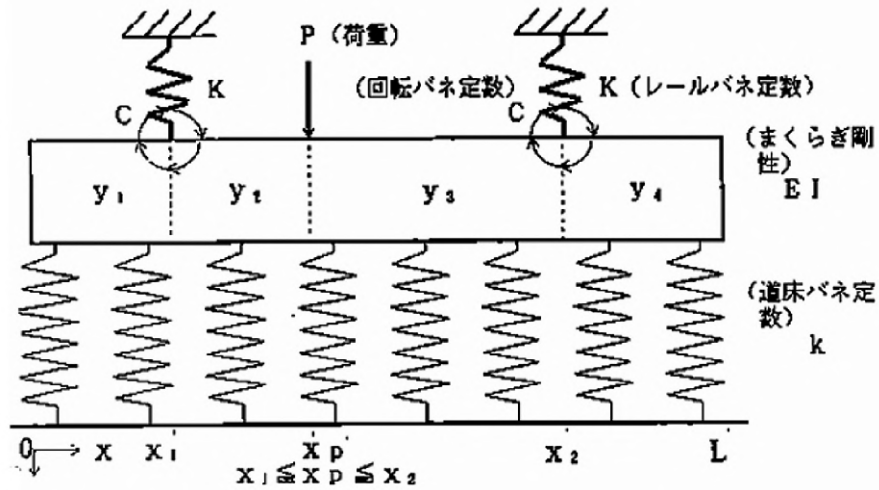
図6 弾性支承による有限のはりモデル

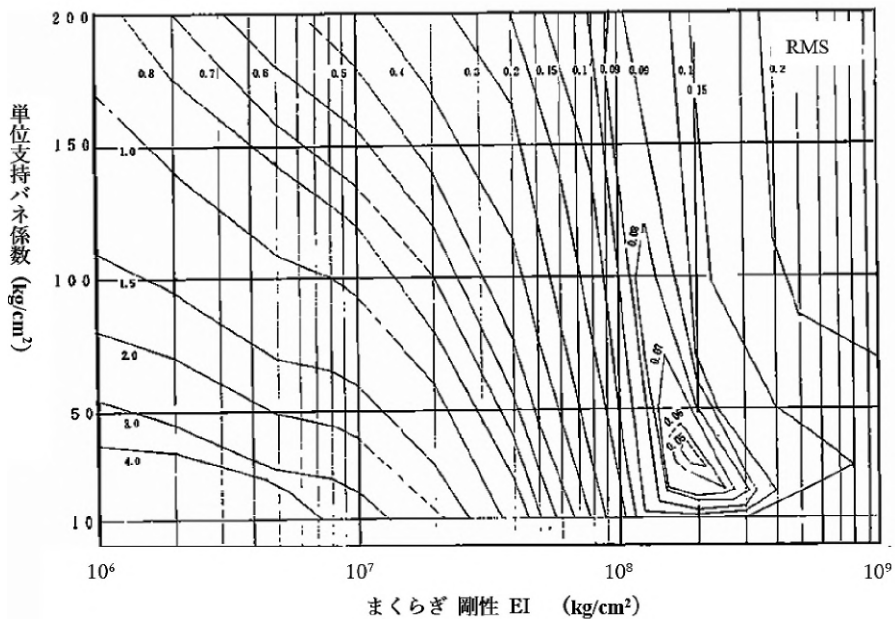
図7は健全な木まくらぎを用いた例で、 $RMS=0.05$ 付近に収束した箇所が最も小さく、このときのまくらぎ剛性は約 $2 \times 10^8 \text{ kg/cm}^2$ である。一方、不良な木まくらぎ(図8)では $RMS=0.17$ 付近に収束した箇所が最も小さく、このときのまくらぎ剛性は約 $5 \sim 6 \times 10^6 \text{ kg/cm}^2$ である。これらは明らかに有意差があることから、弾性解析による本方法で木まくらぎの良・不良の判定が可能であることを示した。

図7 残差平方和 (RMS) のコンター図 (健全な木まくらぎ)

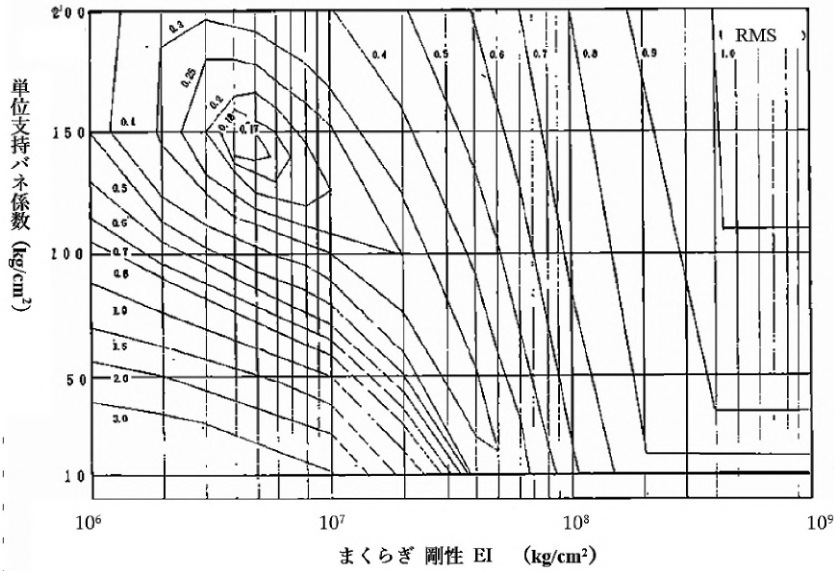
図8 残差平方和 (RMS) のコンター図 (不良な木まくらぎ)

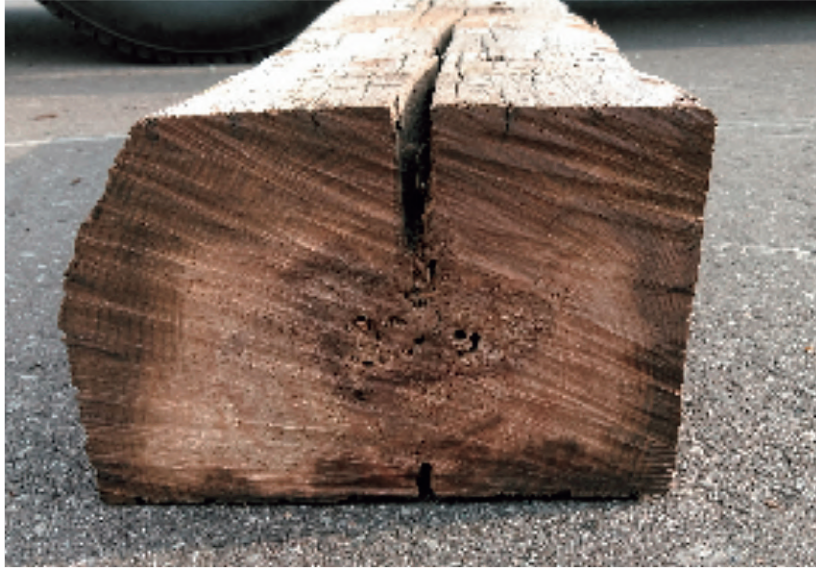
図9は本研究においてき裂が入って使用に問題があるまくらぎを切断した例である。このように防腐材が表面から浸透しているものの中央部には生材のまま防腐材がないことが確認できる。よって、き裂が生材に到達すると雨水が入り生材の腐食が起り中央部で空洞化が生じていることが推定できる。これは、木まくらぎの製造で要求されている「木まくらぎの防腐材が材中央部まで浸透していること」の条件が満たしていないことが一つの原因である。このような状態で犬くぎの支持力が十分であるかは不確定ある。よって、敷設されているままの木まくらぎを切断することなく腐朽の状態と犬くぎの支持力で確認する方法を検討することとした。

図9 木まくらぎの切断断面の例

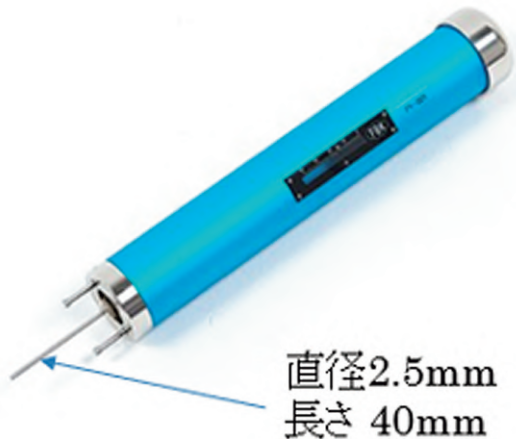
本研究では貫入抵抗試験のうち、一般の木製電柱の腐朽調査や木柱の土留め柵などの木造施設における腐朽の評価に幅広く利用されているピロディン（図10）を用いて、木まくらぎの腐朽を評価する方法を検討することとした。ピロディンは、コンクリートのシュミットハンマーと同じ原理で一定の衝撃力によって荷重し変位を求める装置である。その構造は、バネが内蔵された筒状の本体と直径2.5mmで長さ40mmのピンからなる。このピンの針入量をピロディン値とする。ピロディン値は本体側面の目盛りで表示され、その最大値は40mmである。従って荷重によりピンが表面の層を打ち抜いて空洞に達した場合でも針入量の値はピークカットされて40mmとなる。

図10 ピロディンの概要

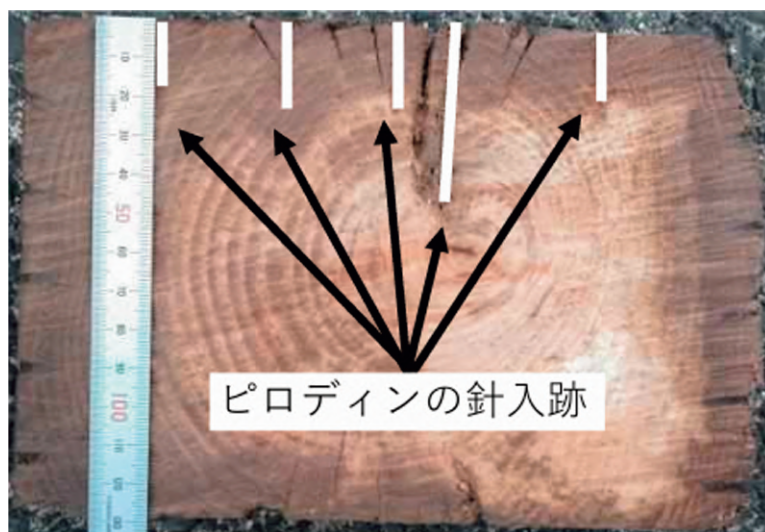
今回のピロディンの試験では敷設されていた木まくらぎの中で外見から健全と判断したものを2本、不良と判断されたものを4本の合計6本を使用した。図11に示すように、それぞれのまくらぎで端から65 cm程度を切り出し、6本のまくらぎにより全体で左右の12個の供試体とした。また、荷重位置は図11の左右方向5か所(1, 2, …, 5)、横断方向5個(①, ②, …⑤)とした。健全な木まくらぎでピロディンの試験を行った後にまくらぎを切断し、ピロディンの針入跡を確認した結果を図12に示す。

図12 ピロディンの針入跡の例

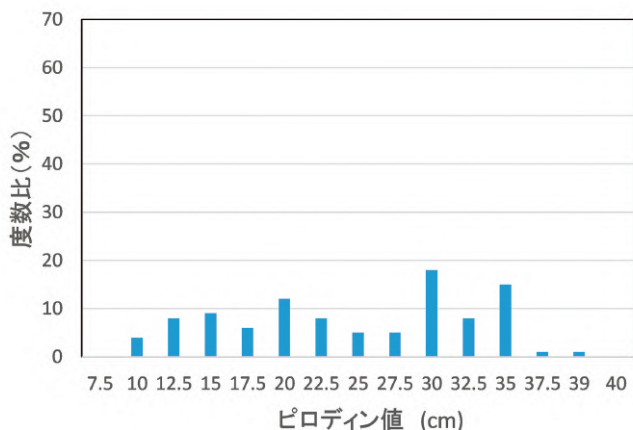
図13は空洞を打ち抜くピロディン値40 mm 以上はなく、中央値は24であったので「健全」に分類できる。一方図14では表面の外観から内部の空洞化は判明しなかったが、ピロディン値の分布から40 mm 以上の値が度数比で62%であり、中央値は40であった。このことから空洞を打ち抜く箇所が過半数を占めることから「不良」に分類できる。実際にこの供試体を切断したところでは図15のように空洞が存在していた。

図13 ピロディン値の分布 (健全)

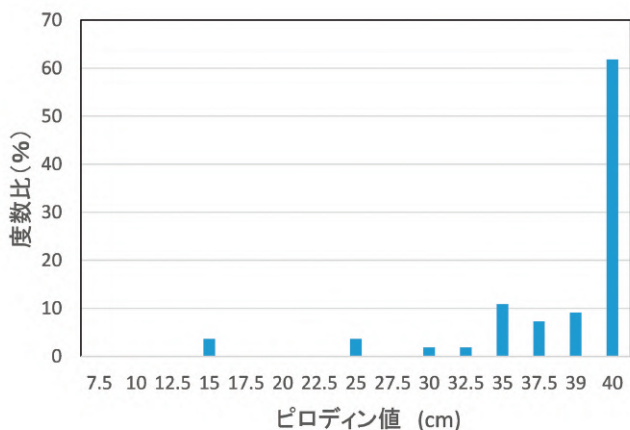
図14 ピロディン値の分布 (不良)

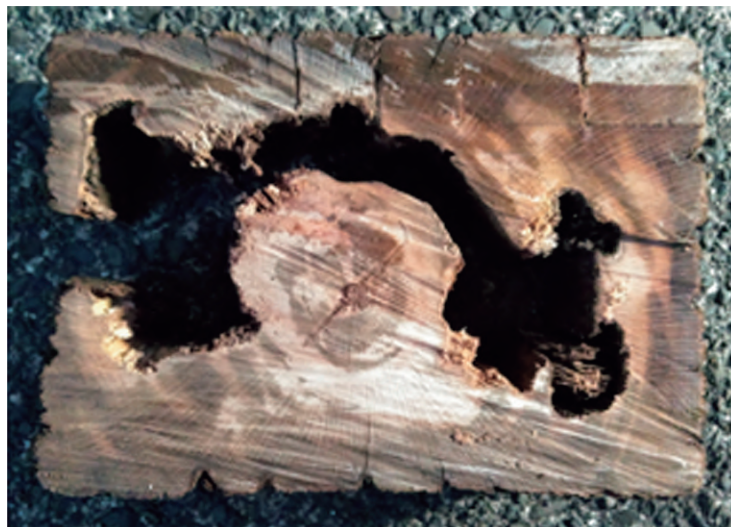
図15 木まくらぎ内の空洞（不良）

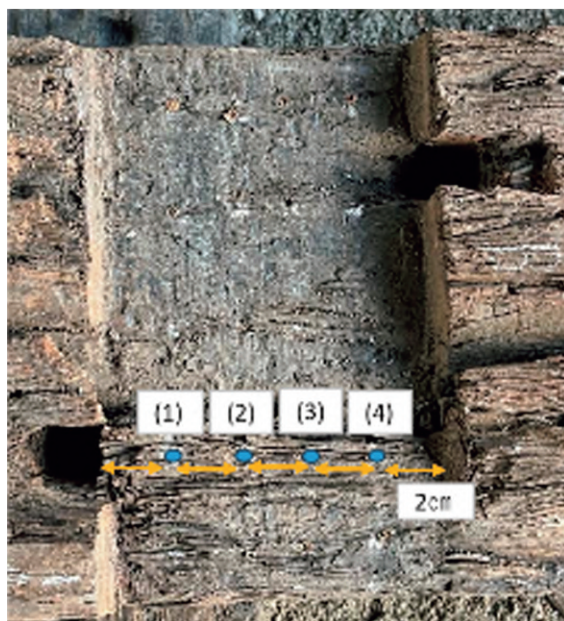
それは、木まくらぎ交換によって発生する腐朽した木まくらぎではレール底部に接する部分に軌道変位（高低変位）へ影響を与える凹状の変形（食い込み）と黒色の変色が多く見られることに気が付いたことによる（図16）。加えて軌間変位へ影響を与える左右方向に犬くぎ穴が拡大し同様の変色が観察された。そこで、木材のスポットサンプリングをする目的で使用される表面に錐状のロッドを針入させて回転しながら回転抵抗を測定する装置（レジストグラフ：図17）試験及び木まくら

図16 凹状の変形（食い込み）と黒色の変色

図 16 においてレール底部食い込み跡に犬くぎ穴の中心からまくらぎ長手方向に 2 cm ピッチで犬くぎに近い側から (1)～(4) とした。この各点にレジストグラフを設置し深さ方向にトルク測定した。木まくらぎが健全な状態のトルク比を 2.5 とし測定したトルクの数値に対する比を求め、この結果を図 20 に深さ方向でのトルク比で示す。これから深さ 4 cm までは (1)～(4) ともトルク比が 0.7 以下で小さい傾向にあった。これはレール底部から浅い位置は腐朽が進んでいるものと推測される。一方、深さ 4 cm 以深では犬くぎに近い (1)、(2) では深さ方向の 10 cm 程度までトルク比が小さい傾向が見られた。一方犬くぎから最も遠い (4) のトルク比では他よりも大きい傾向が見られた。これは犬くぎ穴から浸入した雨水によって犬くぎに近くの方がより腐朽が進んだものと考えられる。

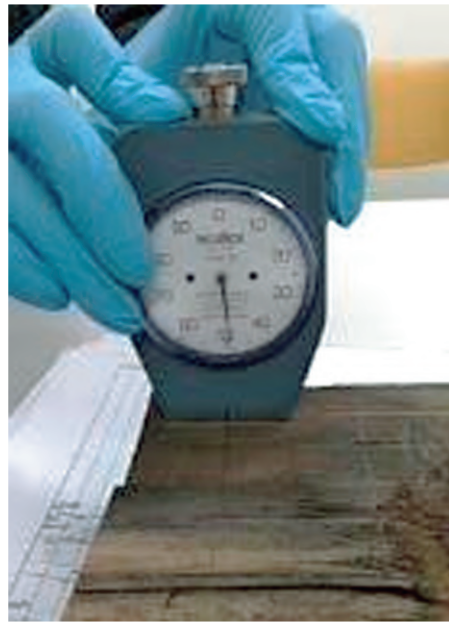
らぎを切断しその断面の表面硬さを推定する装置（デュロメータ：図18）を用いることとした。これらの機器を用いて木まくらぎの腐朽の程度を数値化し腐朽の発生状態を推定した。

図18 デュロメータ

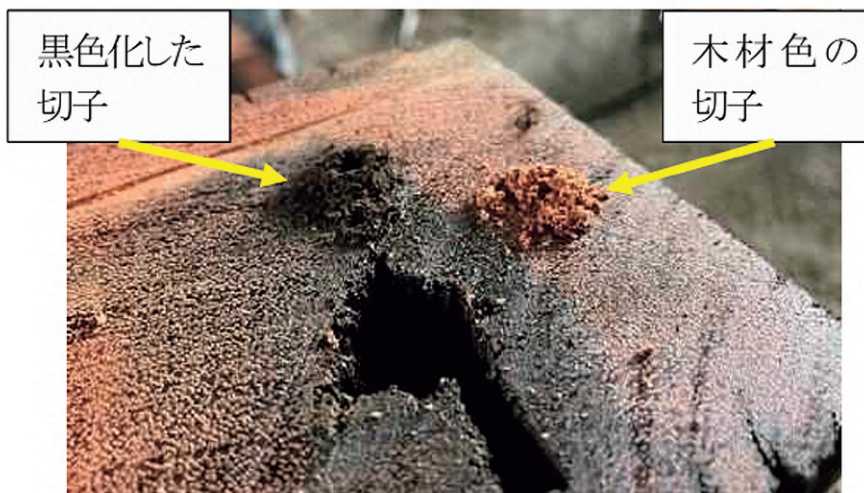
また、まくらぎ片の空洞した部分の近くの箇所に対して木工ドリルで穴をあけて切子を確認した（図19）。これから黒色化している箇所は腐朽が内部で進行していることが明らかになった²²⁾。

図19 木工ドリルによる空洞の確認

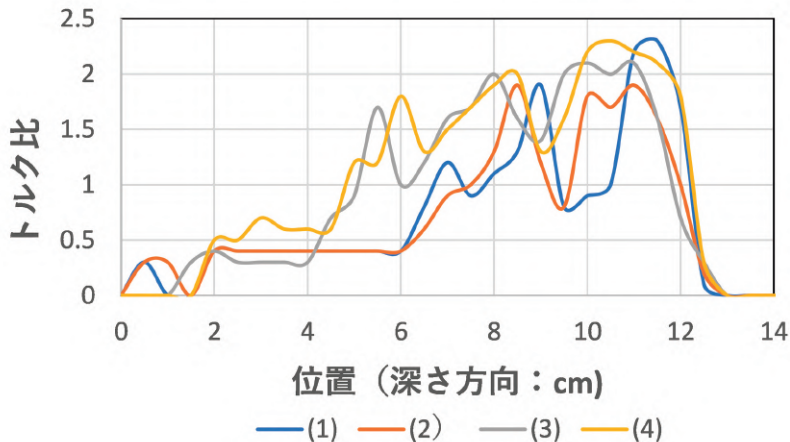
図 20 深さ方向でのトルク比の比較

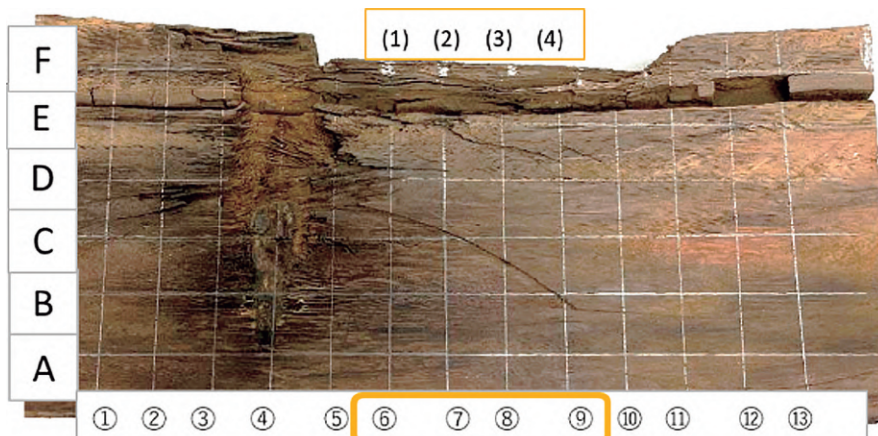
図 21 は犬くぎ穴の中央部分を通り、図 16 の (1)～(4) を通過して長手方向に対して鉛直に切断した断面を切り出し、2 cm 間隔のメッシュと重ねたものである。犬くぎ穴の深さ 6 cm 付近から 12 cm まで犬くぎの鉄粉が付着していた (④-D～A)。メッシュの区分のため水平方向を ①～⑬ とし、深さ方向をまくらぎ底部から A～F としてしている。また、この図に図 16 のレジストグラフの位置 ((1)～(4)) も加えている。ここで F 上部の ⑤～⑪ の一部が約 2 cm レール底部の食い込みにより沈下し、健全なまくらぎ厚さ 14 cm と比べ 12 cm 程となっている。

図 21 長手方向の断面（犬くぎ跡中央）

デュロメータ (最大荷重 44 N) を用いて図 21 のメッシュごとにより表面の相対的硬さ (単位なし) を求めた (表 5)。この表では図 21 と同じく水平方向を ①～⑬ とし、深さ方向を F～A としてしている。ここでレジストグラフの位置は ⑥～⑩ に相当し、犬くぎは ④ の F～A に対応している。また、表 5 では色を付けたセルはデータ全体の分布のうち 25% 以下であることを示している。以上により、この表と図 21 から犬くぎ上部 ④ の (F～D) は硬さが 0 で腐朽し

ているが、下部の④の（C～A）では鉄粉の影響で一定程度の硬さはあることが分かる。またレジストグラフの測定位置(1)，(2)に対応する⑤～⑦の各列では表層に近いほど硬さが小さい傾向であり、C列（深さ8cm）まで全体の25%以下であった。

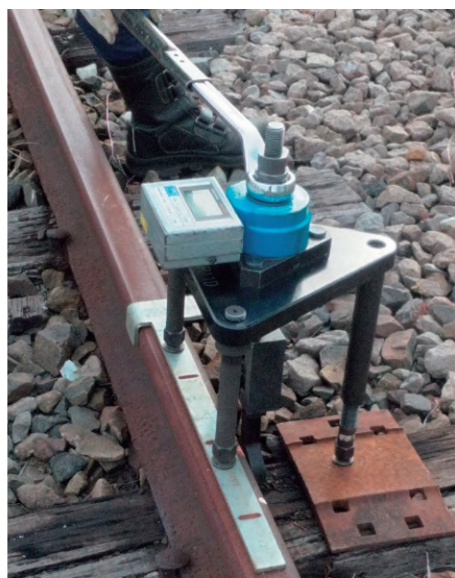
過去の研究事例を調査したところ、実験例が少なく、かつ、大掛かりな器材を使用した実験であった。そのため、現場での試験設置・撤去が容易で持ち運びでき、引抜抵抗値と引抜量を測定可能な試験装置として簡易引抜抵抗測定装置を開発した（図22）。これは既存の杭の引抜抵抗値を測定する装置の先端に、犬くぎ引抜用の天の字を装着するための治具を開発・装着したものである。この装置では100 kN までの引抜抵抗値の測定まで対応しており、犬くぎの引抜抵抗の測定も問題なく可能となっている。

図22 簡易引抜抵抗測定装置

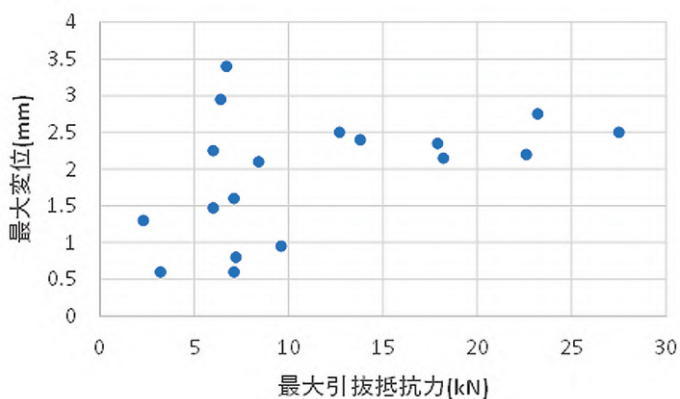
この表において各犬くぎの引抜抵抗力で600 kgf（6 kN とする）以上を「健全」とし、600 kgf（6 kN）未満を「支持力不足」に分類する。最大引抜抵抗値と最大変位も関係で図23は「健全」で図24は「支持力不足」を示す。ここで「健全」では、最大引抜抵抗値が一定値（10 kN 程度）以上になると、最大変位は概ね2.5 mm 程度に集中している傾向がある。また、「支持不足の場合は、最大引抜抵抗値に比例して最大変位が大きくなっていく傾向にある。

図23 最大引抜抵抗力と最大変位（健全）

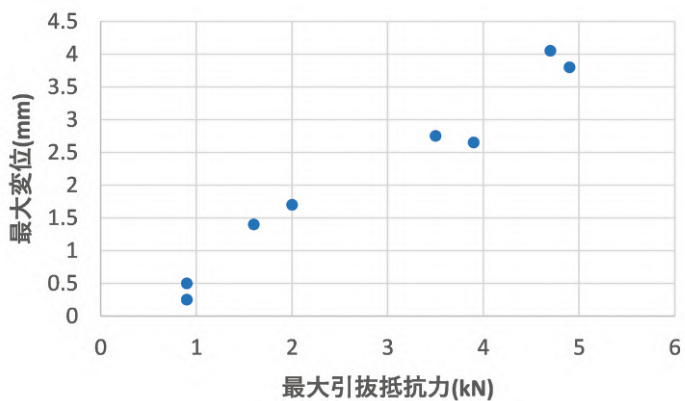
図24 最大引抜抵抗力と最大変位（支持力不足）

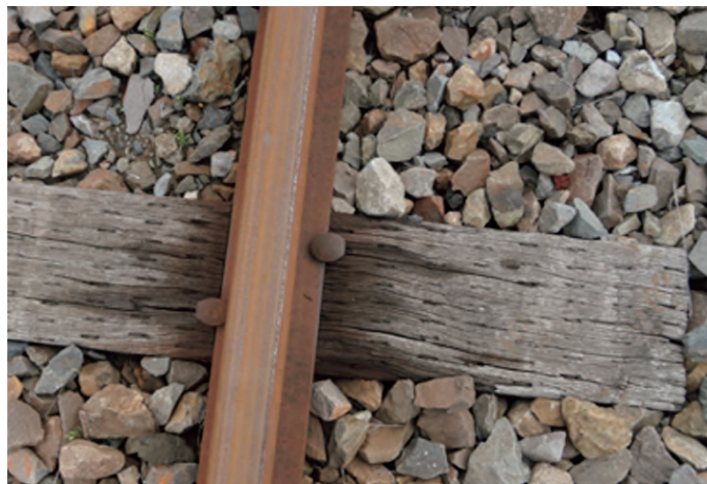
なお, 線路設備実施細則のまくらぎ検査に基づく判定基準では軌間保持の機能上は問題ないものとして「I」と判断される木まくらぎについて, 雨上がりに犬くぎ周辺を観察した例を図25に示す。この例では犬くぎ穴から線路直角方向に木まくらぎ表面が乾いていない湿潤状態が顕著に見られた。この現象は犬くぎ周辺で腐朽と推定される木まくらぎ内部に雨水を貯める空隙がある可能性を示している。

図 25 犬くぎ周辺の湿潤状態
