| タイトル | 地域財としての建築ストック：地域再生に資する空き家の診断・リノベーション技術に関する研究 |

# 地域財としての建築ストック

## 地域再生に資する空き家の診断・リノベーション技術に関する研究

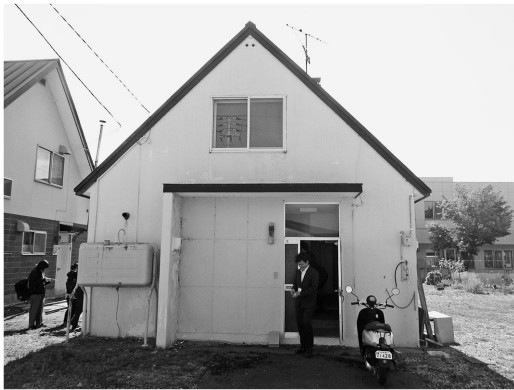
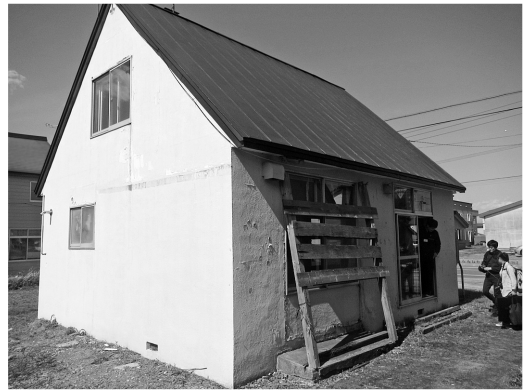
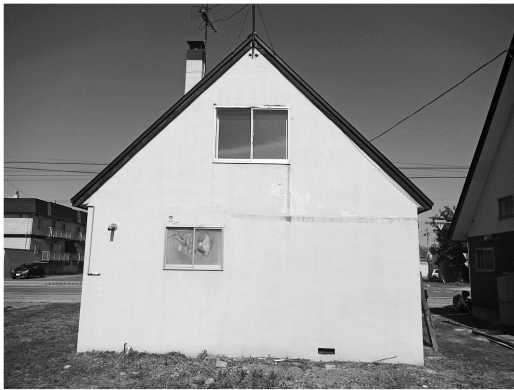
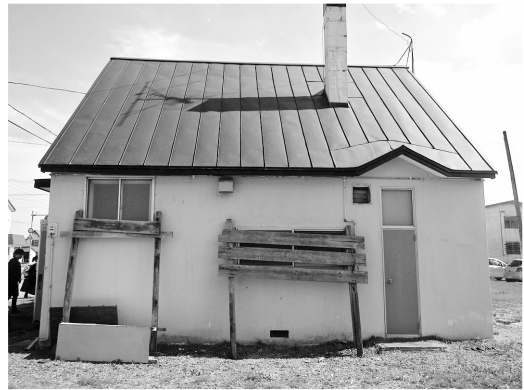
写真1 東面全景

写真2 南面全景

写真3 西面全景

写真4 北面全景

外観を確認した結果、塗装の剥がれといった外装材の劣化が確認された程度であり、不同沈下によるひび割れ等は確認されなかった。
