# 画像処理を用いたRC造建物ひび割れ長さの測定に関する検討

## Study on Measuring of Concrete Crack Length for RC Buildings using Image Processing

RC造マンションの大規模修繕工事において、外壁のひび割れ補修は主要項目のひとつである。今回札幌市中央区の某マンションにおいて、外壁塗装面および外壁タイル下のコンクリートひび割れをデジタルカメラで撮影し、簡易な画像処理を行ってひび割れ長さを評価する機会を得た（調査日：2016/5/19, 6/2, 6/14）ので、その測定法の現場適用性について検討を行った。本論では、画像処理手法の概要および実際に適用する際の留意点等について述べる。

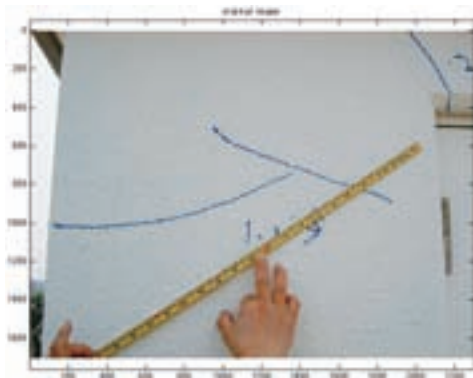
(a) オリジナル画像（塔屋外壁ひび割れ）

図-1 画像処理のフロー（有効画素数2304×1704pixel）

表－1は、図－1に示した例について画像処理を行った際のMatlabコマンドウィンドウ画面を示したものである。表中下から2行目は、各拡大画像でひび割れに沿い端までクリックしたら最後にエンターキーを押下して次の拡大画像へ進むことを示唆している。図－1 (f)に示される例では、ひび割れ測定値は約262mmで、プログラム実行開始から終了までの計算所要時間はノートパソコンPanasonic CF-S 9で表－1の最終行にある様に約140秒であった。上記手順に慣れないうちは所要時間5分程度を必要とするが、次第にその時間は短縮されるであろう。

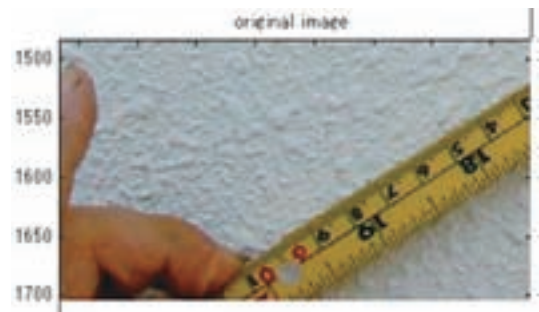
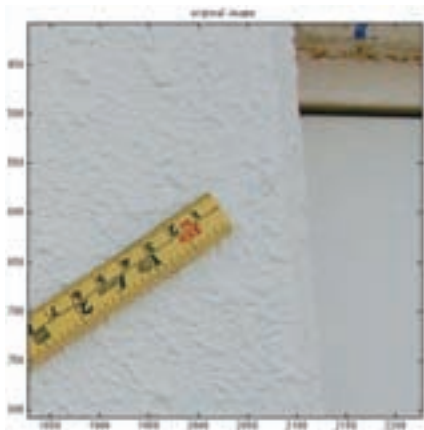
- 1) ひび割れ方向の区別を入力。鉛直方向に近いとき 0，水平方向に近いとき 1 とする。
- 2) 2つのスケール基準点をクリック指定（基準点は、ひび割れの全長をカバーする様にひび割れ両端点付近を選択）
- 3) 上記手順 2) で指示した各基準点の拡大画像を確認し、スケール基準点をクリックする。その際、2基準点の目盛の差：基準点間距離を書き留める（図－1（b），（c）参照）。

(b) 左下スケール基準点

(c) 右上スケール基準点

- 4) Matlabのコマンドウィンドウにて 3) で書き留めた基準点間距離を参照し、基準点間の実長（mm）を入力する。（図－1（b），（c）の例では2つの基準点の目盛を600mm，0 mm としたので、表－1 に示す様， $\text{real\_slope\_length (mm)} = 600$ と入力）

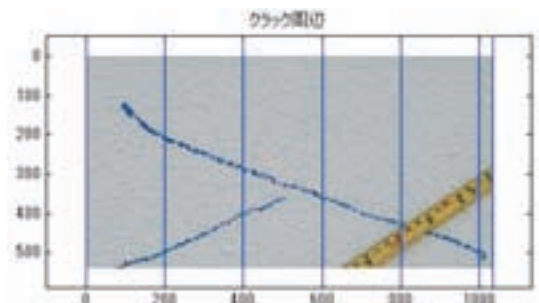
(d) ひび割れトリミング画像の分割状況

- 6) ひび割れ全体を包含する様に対角頂点をクリックし、オリジナル画像をトリミング。次いで、縦或いは横の青線によりトリミング画像を分割表示（図－1（d）参照）。
- 7) 上記分割画像において、ひび割れと青線の交点をクリックする。ただし、最初と最後の分割画像の外側端部境界線については、ひび割れの端点を鉛直或いは水平に延長した点付近をクリック。この操作は、次の手順において青線で区切られた各画像を拡大表示し、ひび割れを画像中央付近に寄せる準備である。

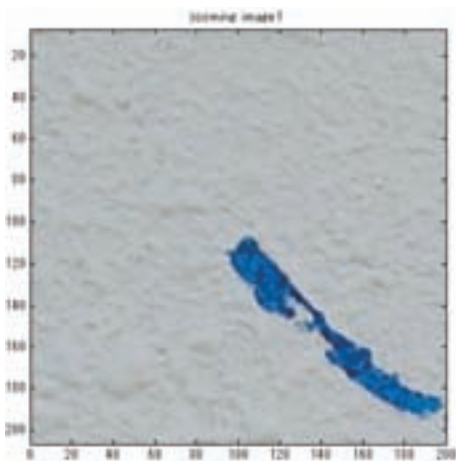
(e) ひび割れ左端点側拡大画像

- 8) 拡大した分割画像（図－1（e）参照）を確認後、ひび割れの片方の端点をクリックスタート点とし、ひび割れ線に沿い適宜各ひび割れの折れ点をクリックする。もう片方の端点に到達したら、ひび割れが赤線で描画され、測定長が画像の左上部に表示される（図－1（f）参照）。

実際のひび割れ写真（有効画素数＝2304×1704pixel, 4608×3456pixelの2種類）には、以下に示す特徴がある。明瞭にひび割れが認識できるもの（ケース1）、ひび割れ画像を拡大して漸くひび割れが認識できるヘアークラック（ケース2）、水性アクリルウレタン仕上の外壁塗装ひび割れか躯体に到達しているひび割れかの判別が外見上困難なもの（ケース3）、更にはコンクリート、モルタルの微粉末によりタイル下のひび割れが目潰しされたもの（ケース4）、1本のひび割れ線上に上記各ケースが複数組合わさったもの（ケース5）、壁面方位や天候の影響に拠り画像が暗くなり（明度の低下）ひび割れの判別が難しいもの（ケース6）、撮影位置の制約からひび割れに対して斜め左右或いは上下からの撮影とならざるを得ないもの（ケース7）と様々である。例えば、図－1 (e)はケース2或いは3で且つ6に該当する。以下に夫々の代表例を示す。なお、図－9, 10は、45二丁掛タイルがスケール代わりとなり、スケールの写し込みが不要な例である。

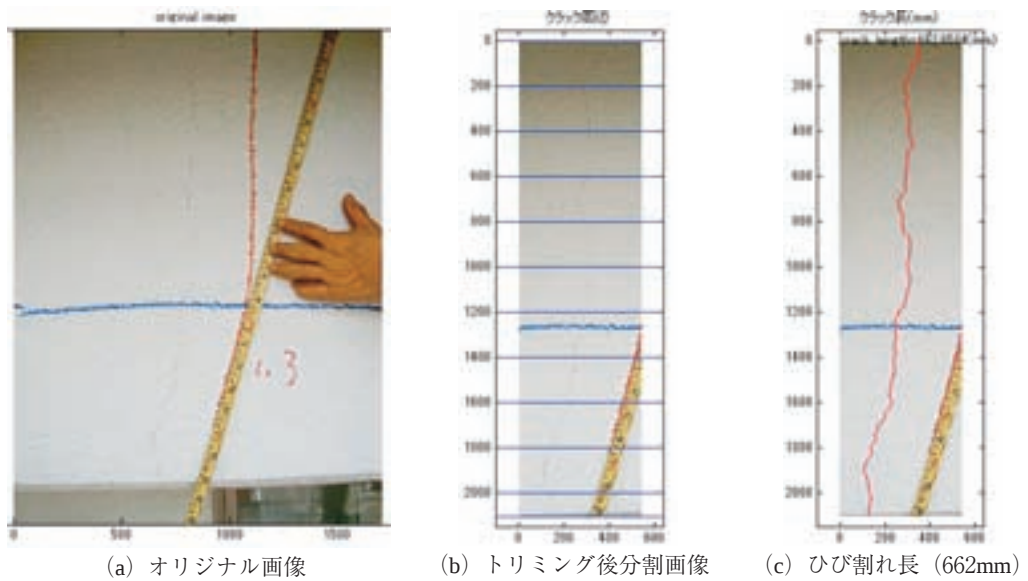
図-2 ケース1 (有効画素数2304×1704pixel)

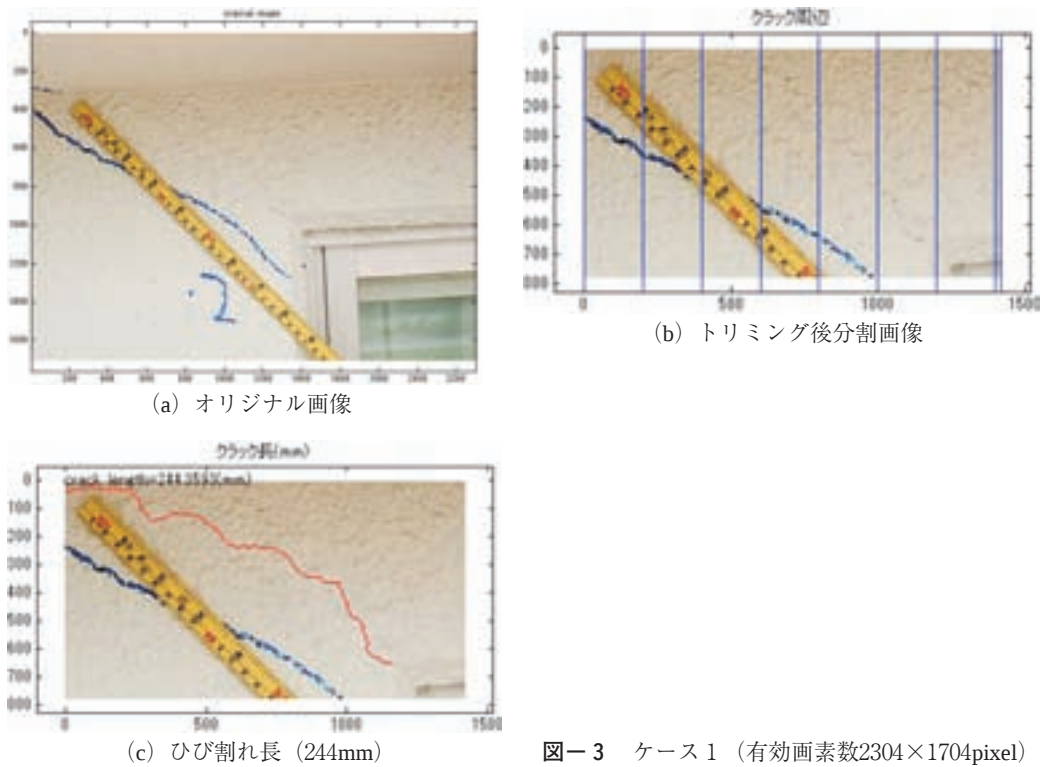
図-3 ケース1 (有効画素数2304×1704pixel)

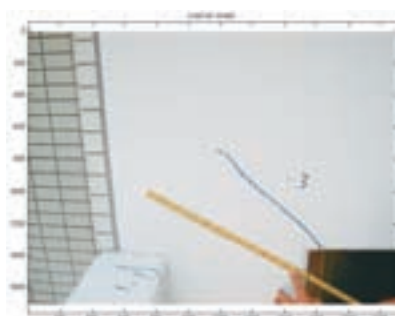
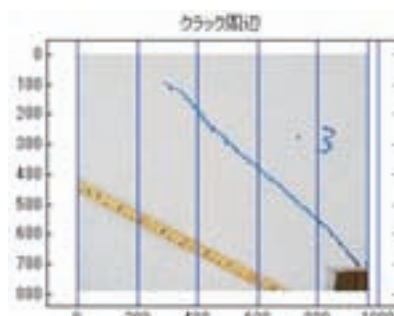
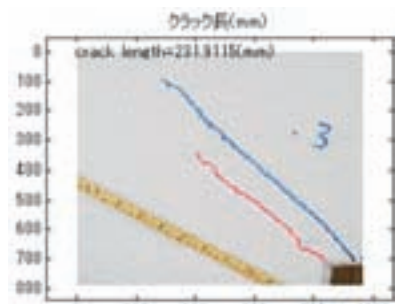
図-4 ケース1 (有効画素数2304×1704pixel)

(a) オリジナル画像

(b) トリミング後分割画像

(c) ひび割れ長 (232mm)

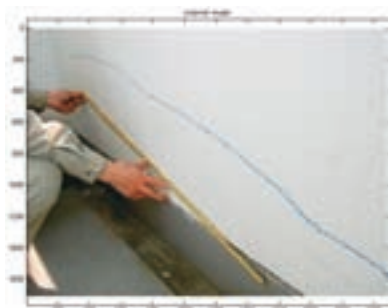
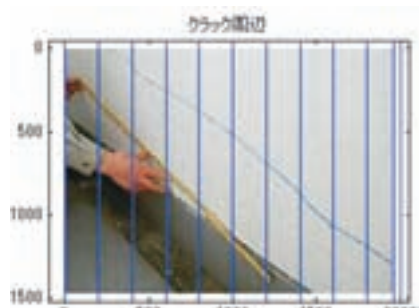
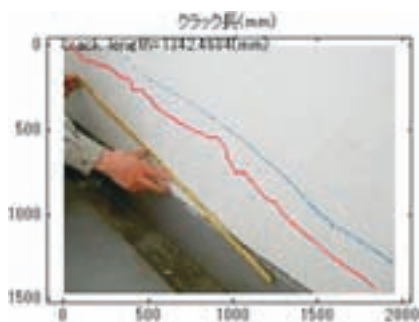
図-5 ケース1, 7 (有効画素数2304×1704pixel)

(a) オリジナル画像

(b) トリミング後分割画像

(c) ひび割れ長 (1342mm)

次に画像処理を行った場合の留意点について述べる。これには、1) 撮影画像がひび割れに正対しない場合(①幅の狭いバルコニー内の長いひび割れに対する斜め左右方向からの撮影、②鋼製足場板を間に挟み上下に伸びる鉛直方向ひび割れに対する斜め上下方向からの撮影)、2) ひび割れが長く1枚の写真に納まらない場合、3) 撮影方位や天候の影響に拠る写真の明度低下がひび割れ判別の障害となる場合、が挙げられる。1)については、画像の手前と奥側とで単位ピクセル当たりの実長が異なるのを平均化してひび割れ長さを算定するため測定精度の低下要因となる。それ故、斜め方向からの撮影は可能な限り避けたい。また、スケールの写し込みも斜め方向からとなり(図-5(a)参照)、基準点を拡大した画像でも目盛の判読が難しい場合がある。2)については写真撮影前に測定補助の区切り線(即ち、個々の写真におけるひび割れ境界接続線)を引く手間と連続写真の双方に同一区切り線を写し込む配慮が必要となる。3)については、撮影後画像の明度調整に拠り画像を明るくするとそれに応じてひび割れもぼけてくるので、撮影条件が良好な時間帯を選ぶことが肝要となる。

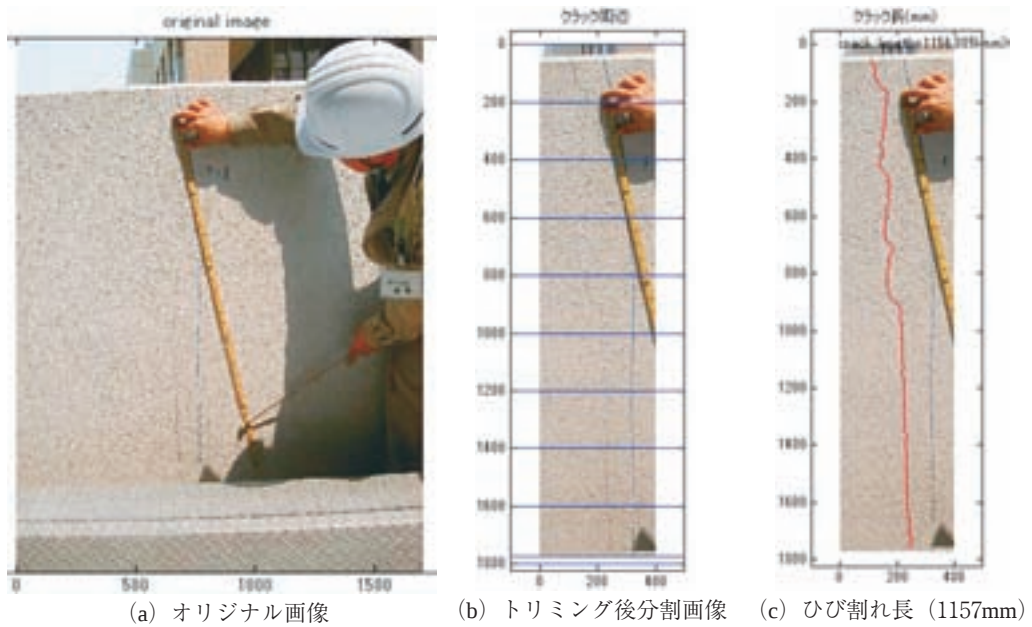
図-6 ケース1 (有効画素数2304×1704pixel)

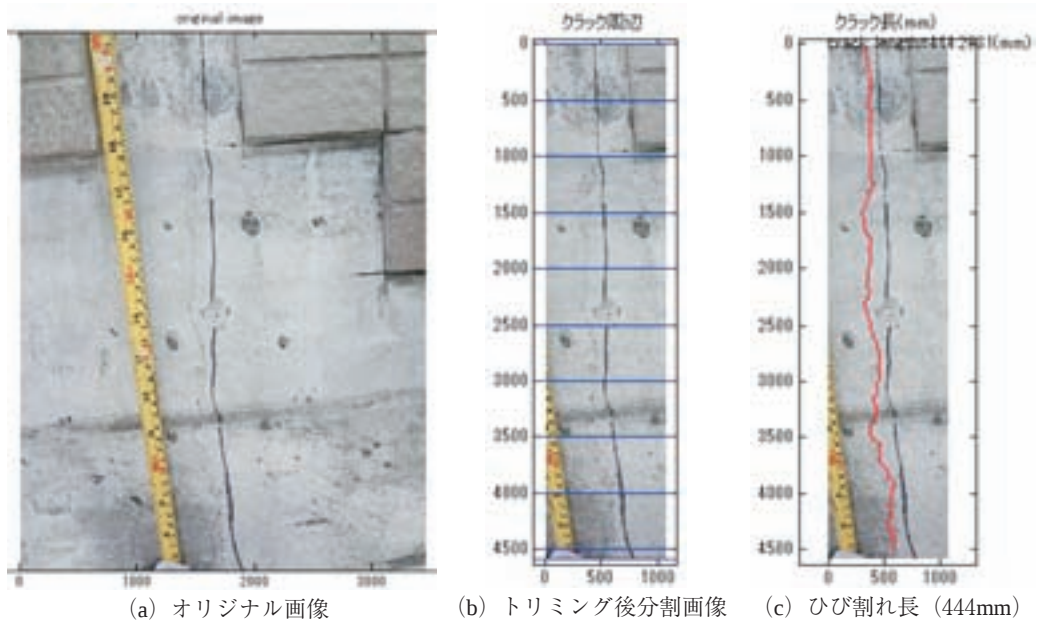
図-7 ケース5 (タイル下ひび割れ, 有効画素数4608×3456pixel)

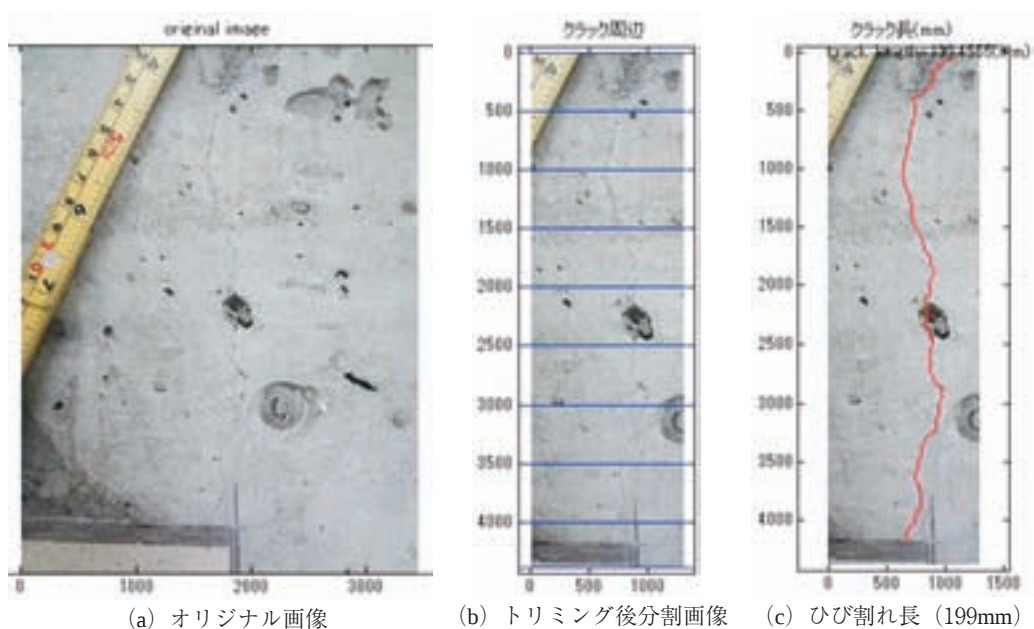
図ー 8 ケース 1 (タイル下ひび割れ, 有効画素数4608×3456pixel)

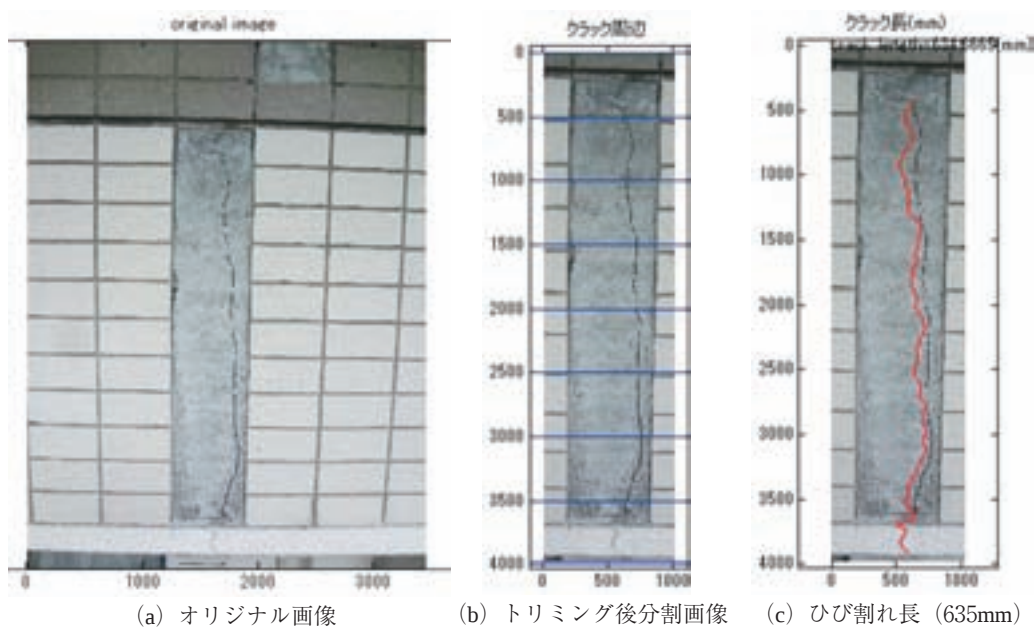
図ー 9 ケース 4 (タイル下ひび割れ, 有効画素数4608×3456pixel)

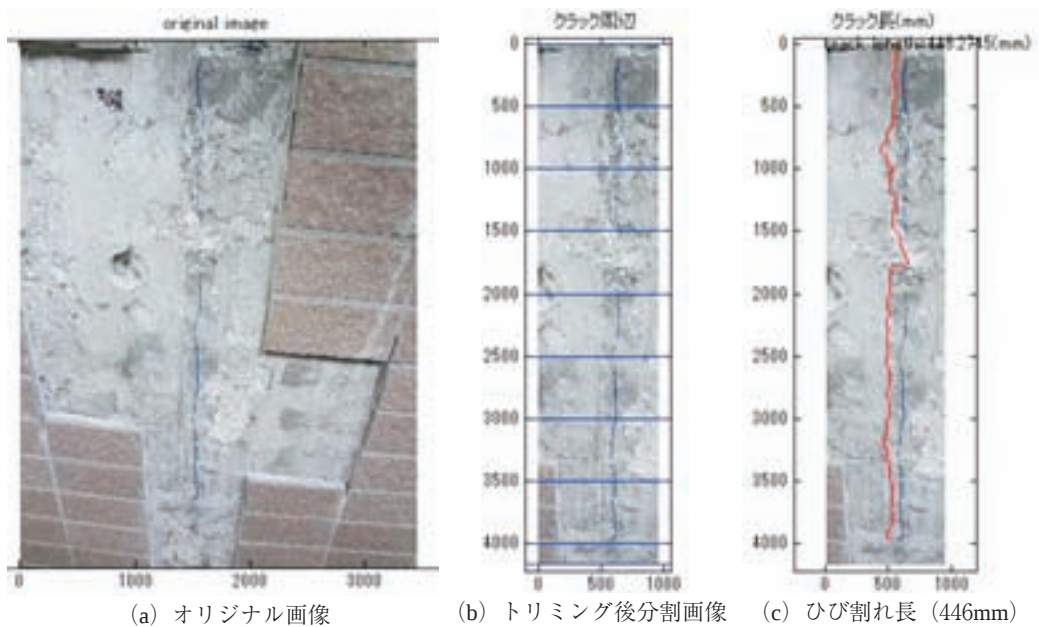
図-10 ケース 4, 7 (タイル下ひび割れ, 有効画素数4608×3456pixel)

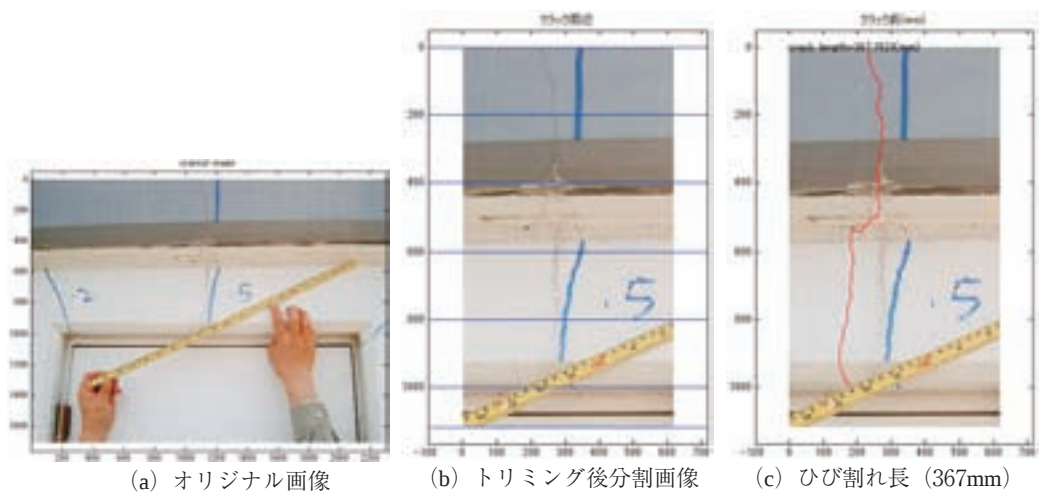
図-11 外壁面に凹凸を有する不適当な算定ケース (有効画素数2304×1704pixel)

上記とは異なり、撮影面が平面的な拡がり奥行を有する場合(図-11の例)、奥行面を下から見上げた写真撮影も必要となる。図-11の例では、へこみが2段あるので4回に分けてひび割れ長さを算定しなければならない。しかしながら、奥行面の撮影を省略して奥行方向も含め1回の算定に無理に纏めた場合、評価長さ(367mm)は実際より過小評価された結果となる。したがって、この様な処理は避けねばならない。

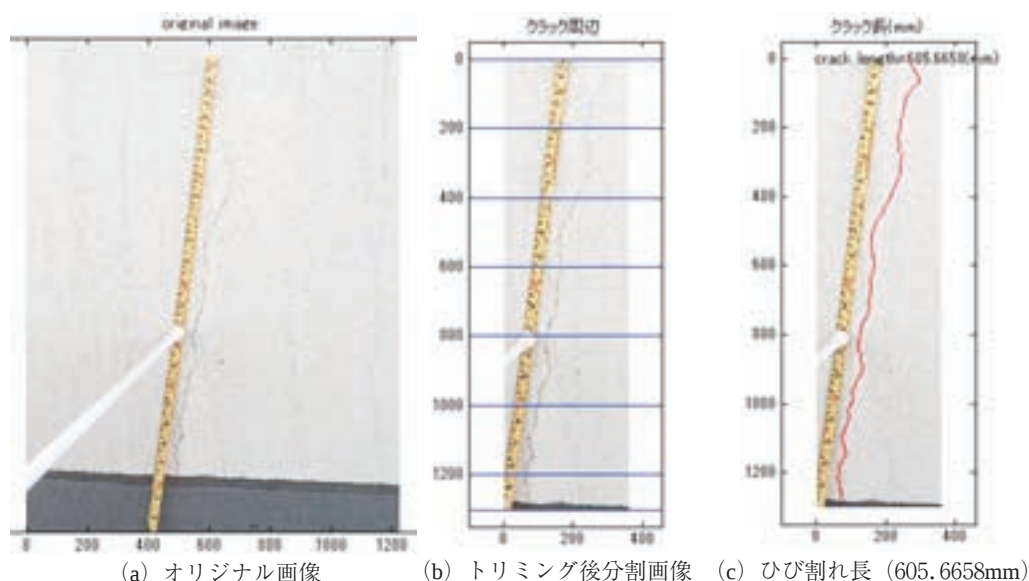
最後に画像処理で実測長を算定したデータのばらつきについて述べる。図-12はバルコニー手摺壁(逆梁を手摺壁に兼用)に生じたひび割れを示すもので、表-2はこのひび割れに関して画像処理を20回試行した結果である。同表に示す様に平均値602.0852 (mm)、標準偏差値 $\sigma$

図-12 統計処理実施ひび割れサンプル (有効画素数2304×1704pixel)

平均値=602.0852 (mm), 標準偏差値 $\sigma$ =4.5313 (mm), (平均値+3 $\sigma$ ) / 平均値=1.0226

=4.5313 (mm) および (平均値+3 $\sigma$ ) / 平均値=1.0226の値が得られた。ばらつきの指標である標準偏差値が予想外に小さいのは、ひび割れの全長を分割した拡大画像がトレースを容易且つ正確にしたためと思われる。
