タイトル	講演2「ウクライナの木造教会堂建築 歴史的背景 及び構成上の特質」
著者	ハターエヴァ, テチャーナ; KHATAEVA, Tetyana
引用	北海学園大学人文論集(75): 12-23
発行日	2023-08-31

講演2 「ウクライナの木造教会堂建築 — 歴史的背景及び構成上の特質 —」

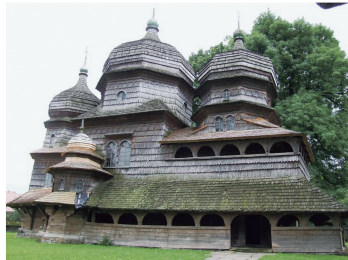
外観の写真を見ていただきます。これは、リヴィウ州のドロゴビチ市にある聖ユーリイ教会堂です。三部構成プランであり、外観からそれぞれの部屋の位置が確認できます。

先ほど、聖ユーリイ教会堂の外観を見ていただいたのですが、その細部を見ていくと、ウクライナ・バロックの特徴的な細かい装飾を見ることができます。

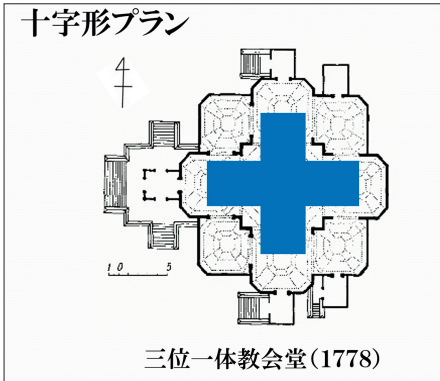
ザロム

この繋がった空間は、「ザロム」という工法により作られています。ザロムとは、階層ピラミッド状の多層式塔を造るときに、ピラミッド状に段差を造っていきやり方です。ザロムの機能の一つは、開放的な内部空間を作ることです。先ほど、三位一体教会堂を御覧になったのですが、その繋がっている内部空間が非常に特徴的です。

ザロムの機能

- 開放的な内部空間を作る →
 - 教会堂の建物を被害から守る
- ↓
- 2011年の調査:
積雪量・雨量が多い地域では、屋根にかかる力を分散するために、ザロムの施工法が多く採用されている。

クライナの教会堂に似ているかもしれませんが、中に入ったら、低い天井があって、塔の中の様子を見ることはできません。このザロムはウクライナの木造教会堂にしか見られないような工法です。

ウクライナの木造教会堂建築は、ヨーロッパの木造教会堂建築にも見られる要素があります。校倉造りの教会堂はウクライナ以外に、ロシア、フィンランド、スウェーデン、ノルウェーなどの国にもあります。また、くぎを使わない建築法もウクライナ独自の工法ではありません。しかし、「ザロム」という塔の工法はウクライナの木造教会堂のみに見いだされる特徴です。

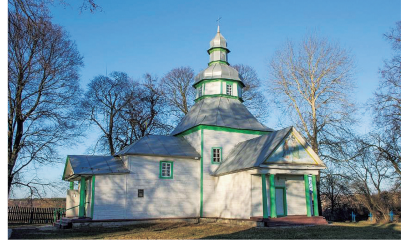
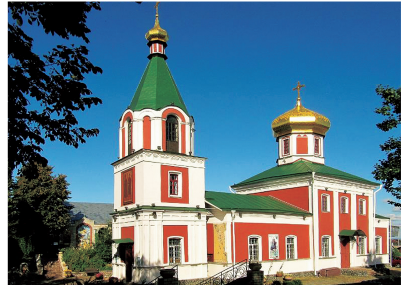
また歴史の話に戻りますが、1841年のロシア教会会議では、ロシア様式という教会堂のスタイルが決まり、それ以外のスタイルで教会堂を建ててはいけないという会議決議がありました。右の教会堂が、まさに、そのロシア様式で造られた教会堂です。形が非常にシンプルなロシア様式は、婦人室の上に必ず鐘楼（鐘塔とも言う）があり、礼拝室の上に塔が一つだけあることが特徴的です。一方、ウクライナの伝統的なスタイルは全く違います。

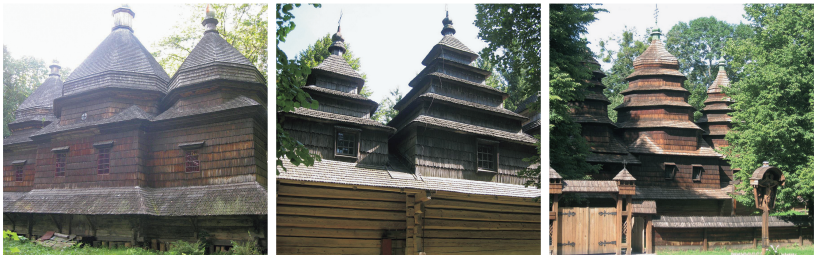
下はウクライナ独自のスタイルで、どんどん上に伸びていくような姿がウクライナの木造教会堂の特徴です。

内部の空間が上に伸びていくような構成は、17世紀後半から18世紀後半まで主流だったウクライナ・バロック様式の特徴でもあります。聖ソフィア大聖堂の今の姿は、ウクライナ・バロック様式によるものです。そ
