第8章 地理情報システムによる有珠山噴火地域における道路災害発生箇所 の推定手法と避難計画に関する研究

武 市 靖*・片 井 浩 太**・松 村 慎 一***

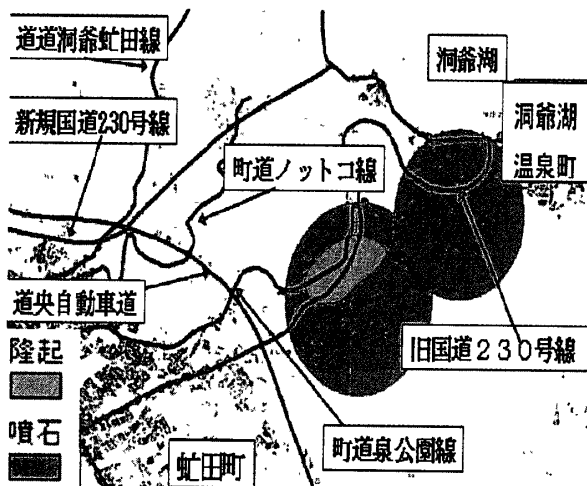
図2は火口、断層・亀裂、熱泥水の分布、図3は噴石、隆起の分布、図4は降灰分布の状態を表したものである。どの被災事象も町道泉公園線、旧国道230号線に被害が集中しており、町道ノットコ線の周辺地域がわずかに降灰の可能性のある点を除けば、道道洞爺虻田線、新国

図3 噴石、隆起の分布

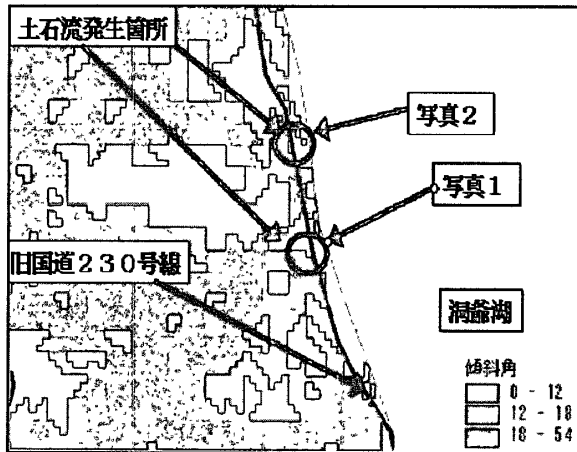
写真1と2（室蘭開発局）は今回の噴火において旧国道230号線で発生した斜面崩壊で、図8は写真1と写真2の発生現場周辺の傾斜角度を表したものである。この地域の周辺の傾斜角度は、12～18度の範囲以上の角度で、上記の分類では“緩斜面”以上の斜面である。

図8 土砂災害が発生した地域の傾斜角

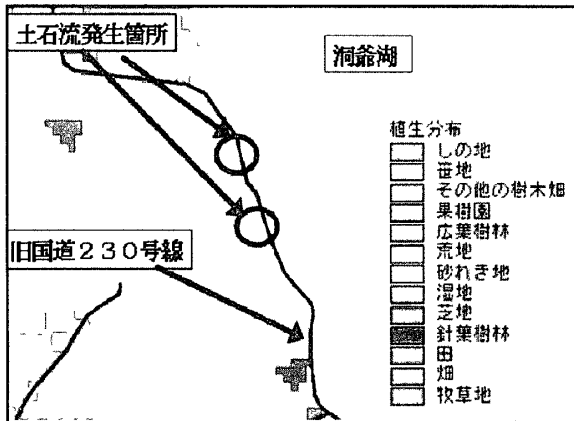
植生の発達した斜面では、一般に上から植物などの生物的な力がのり面の自立に貢献している。図10は土砂災害発生箇所での植生分布で、いずれも「荒地」に該当している。図9の国道230号線周辺の植生分布を見ると、道路沿線でも「樹木・畑」「果樹園」では土砂災害は発生していない。図11は、解析対象地域全体の植生分布を示したもので、荒地が道路周辺に点在している。

図 10 土砂災害の発生した箇所の植生分布

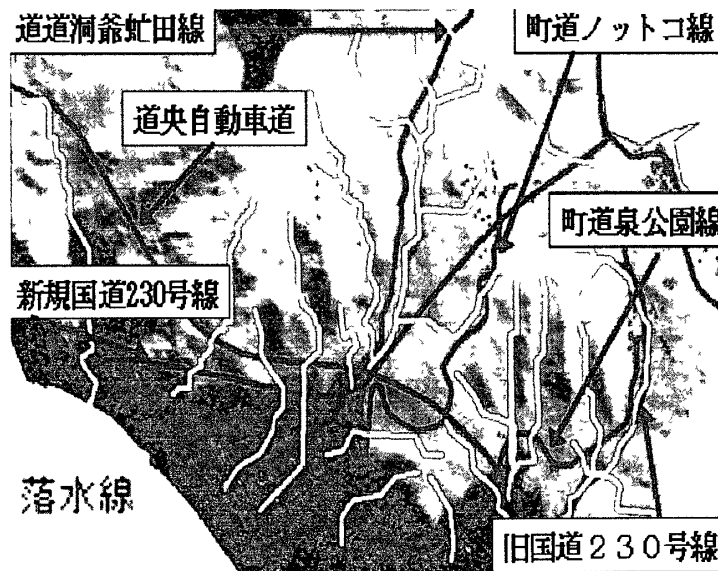
図12は落水線解析により、主要な落水線を表したもので、これにより、降雨時の土砂崩壊、降灰土砂の土石流が発生した場合に流下する地域、方向を予測することができる。

図 12 落水線解析結果

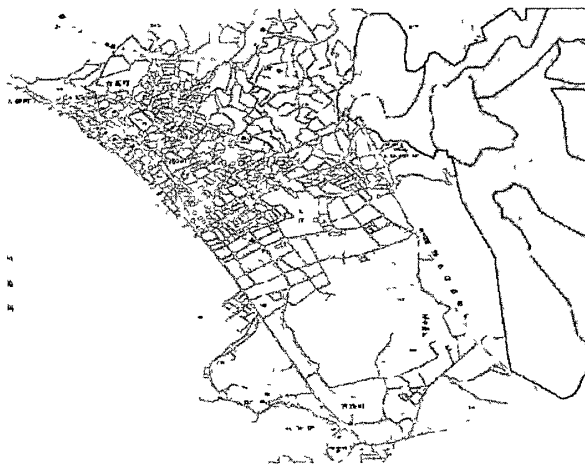
図16は2000年の噴火による断層・亀裂が生じた箇所、図17は降灰による被害が生じた箇所と虻田町の路線網とをGISにより重ねて表示したものである。ここで、被災状況に基づき被害を受けた道路の通行状況を考えた避難所の設定を行った。

図16 降灰の範囲

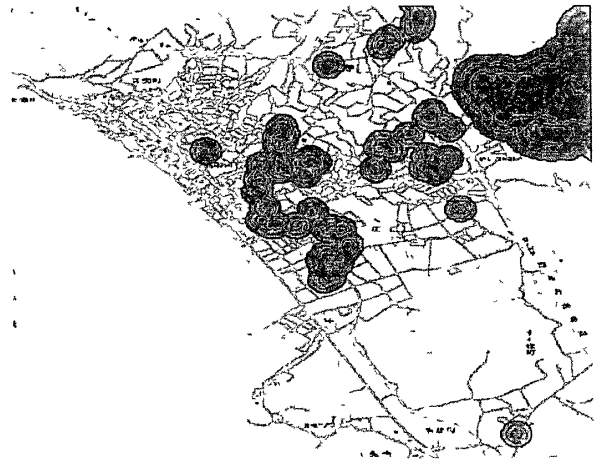
図17 断層・亀裂が道路に及ぼす範囲

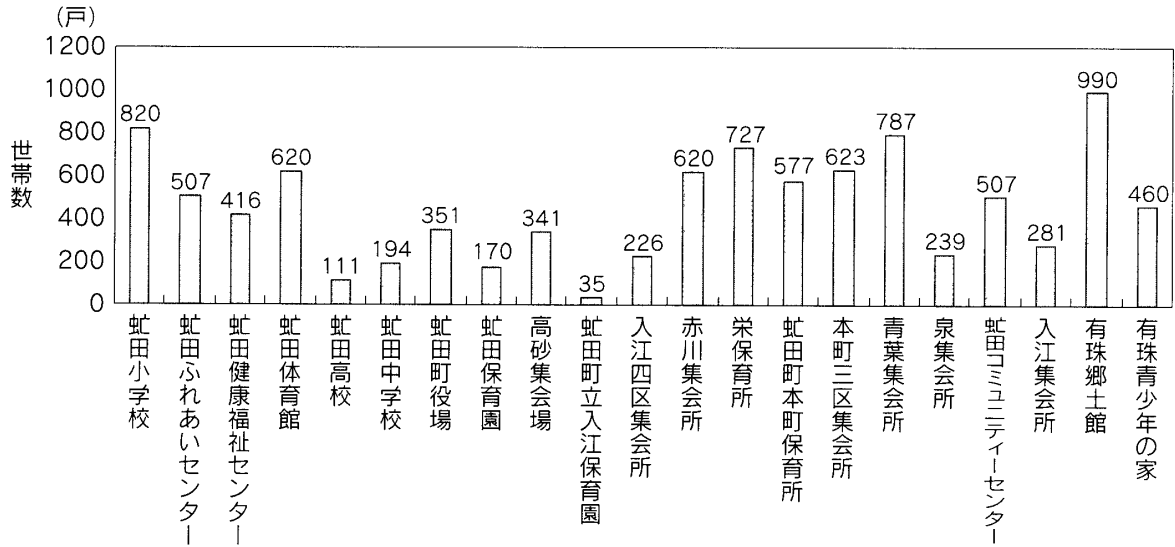
図 23 は避難所を 20 箇所を設定した場合の各避難所への避難世帯数の推定値をまとめたもので、図 24 は避難所の位置図である。解析は、5 2 と 5 3 で行った最短負荷距離の探索手法を用いた。表 6 の各避難所への避難世帯数と比較すると、虹田体育館に集中していた避難世帯数が平均化して偏りが是正されていることが分かる。今後、収容人数を明確にして避難所の配置、箇所数の検討を行う必要がある。

図 23 避難所を 20 箇所に設定した場合の各避難所への避難世帯数の推定値

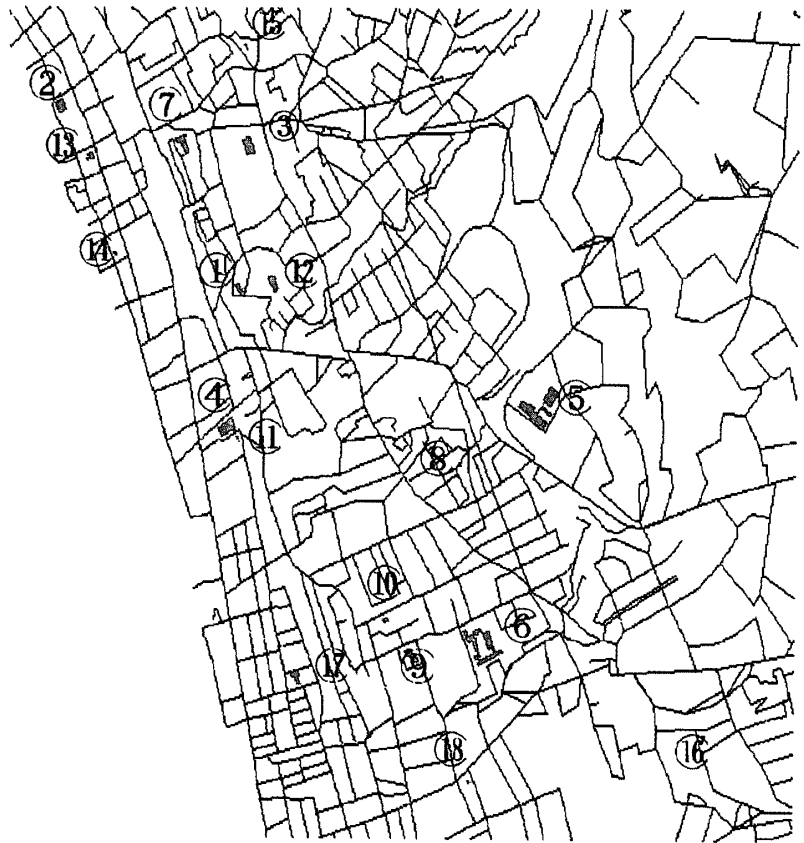
図 24 20 箇所の避難所の位置図

虻田健康福祉センター	1
虻田ふれあいセンター	2
虻田小学校	3
虻田体育館	4
虻田高校	5
虻田中学校	6
虻田町役場	7
高砂集会場	8
虻田町立入江保育	9
入江四区集会所	10
赤川集会所	11
栄保育所	12
虻田町本町保育所	13
本町三区集会所	14
青葉集会所	15
泉集会所	16
虻田コミュニティーセンター	17
入江集会所	18
有珠郷土館	19
有珠青少年の家	20
